## 改善箇所説明図

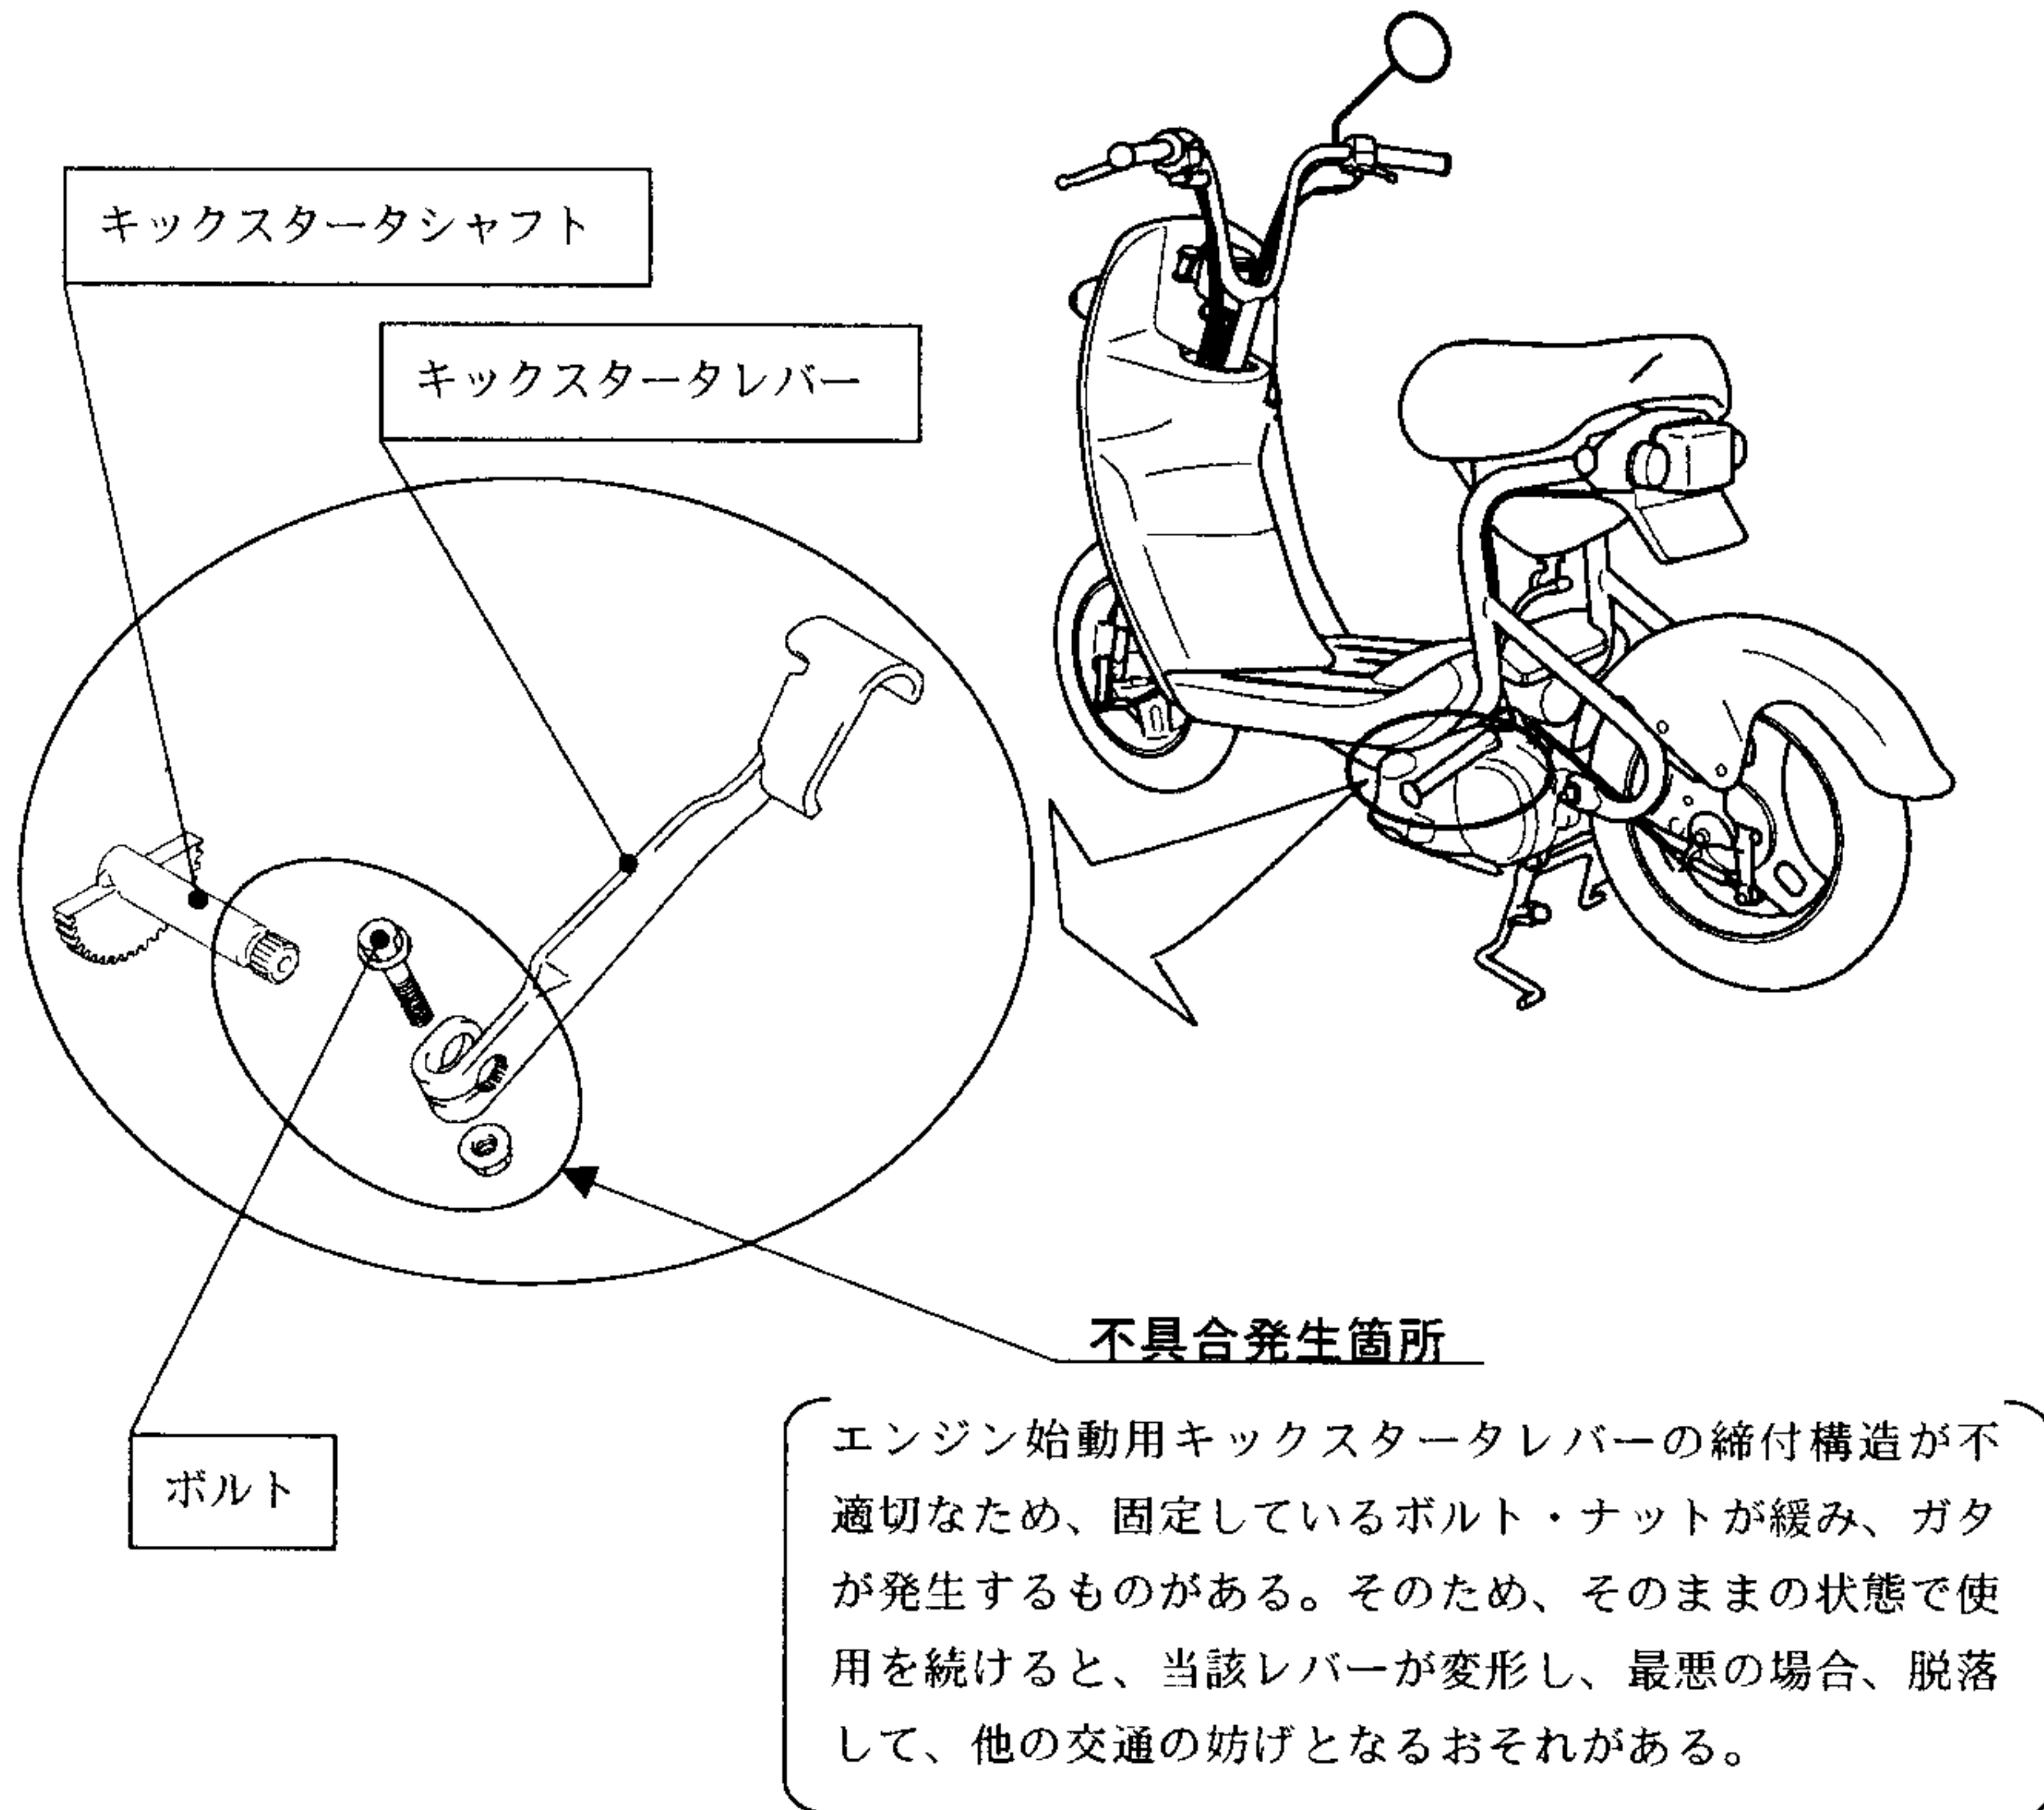
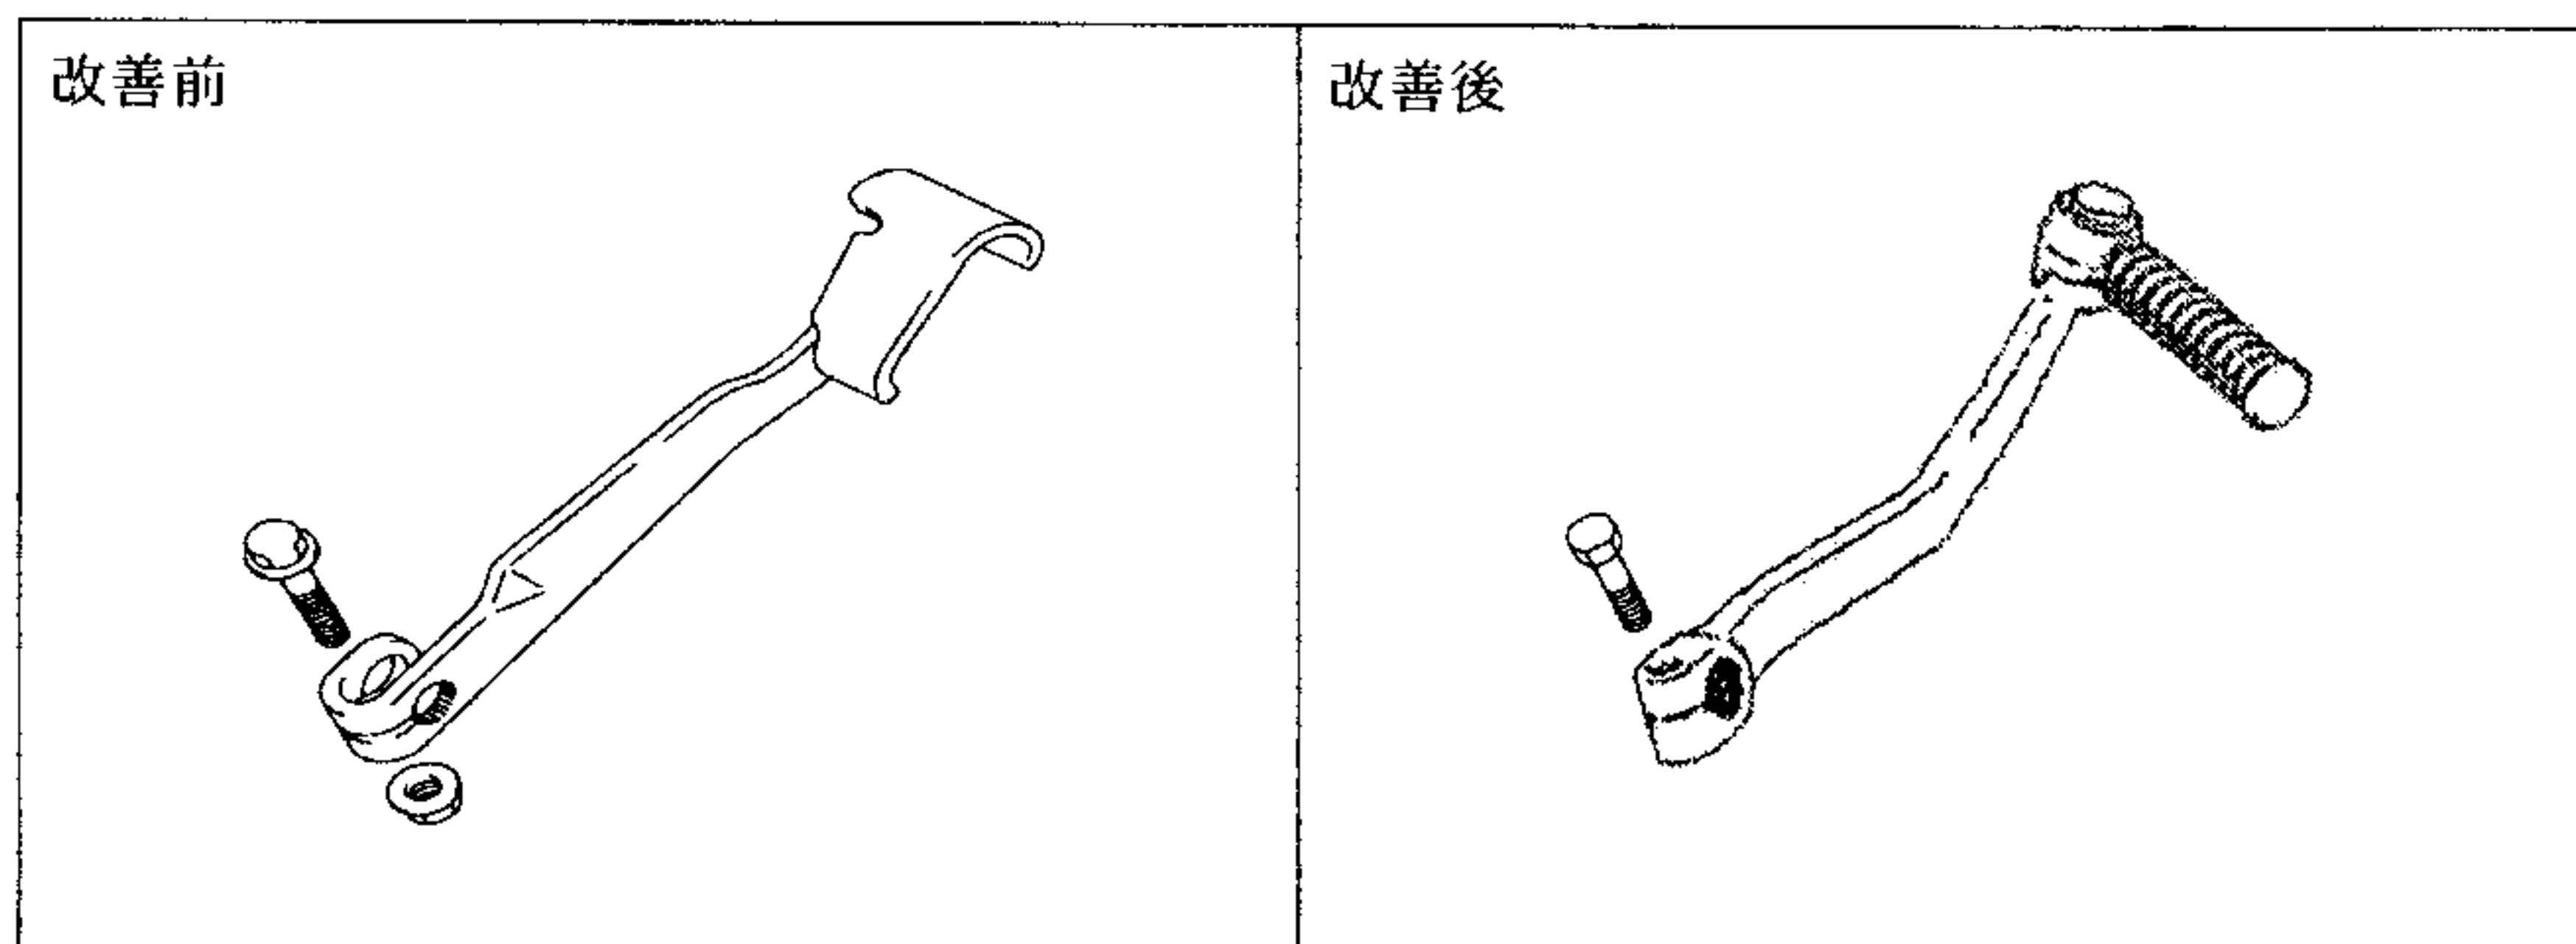
識別：キックスタータレバーは鋼板製から鍛造製となり、容易に識別できる。

注：□ は交換部品を示す。

改善内容：全車両、キックスタータレバー及びボルトを対策品に交換すると共に、キックスタータシャフトを点検し、セレーション部が破損しているものは新品に交換する。
