## 改善箇所説明図

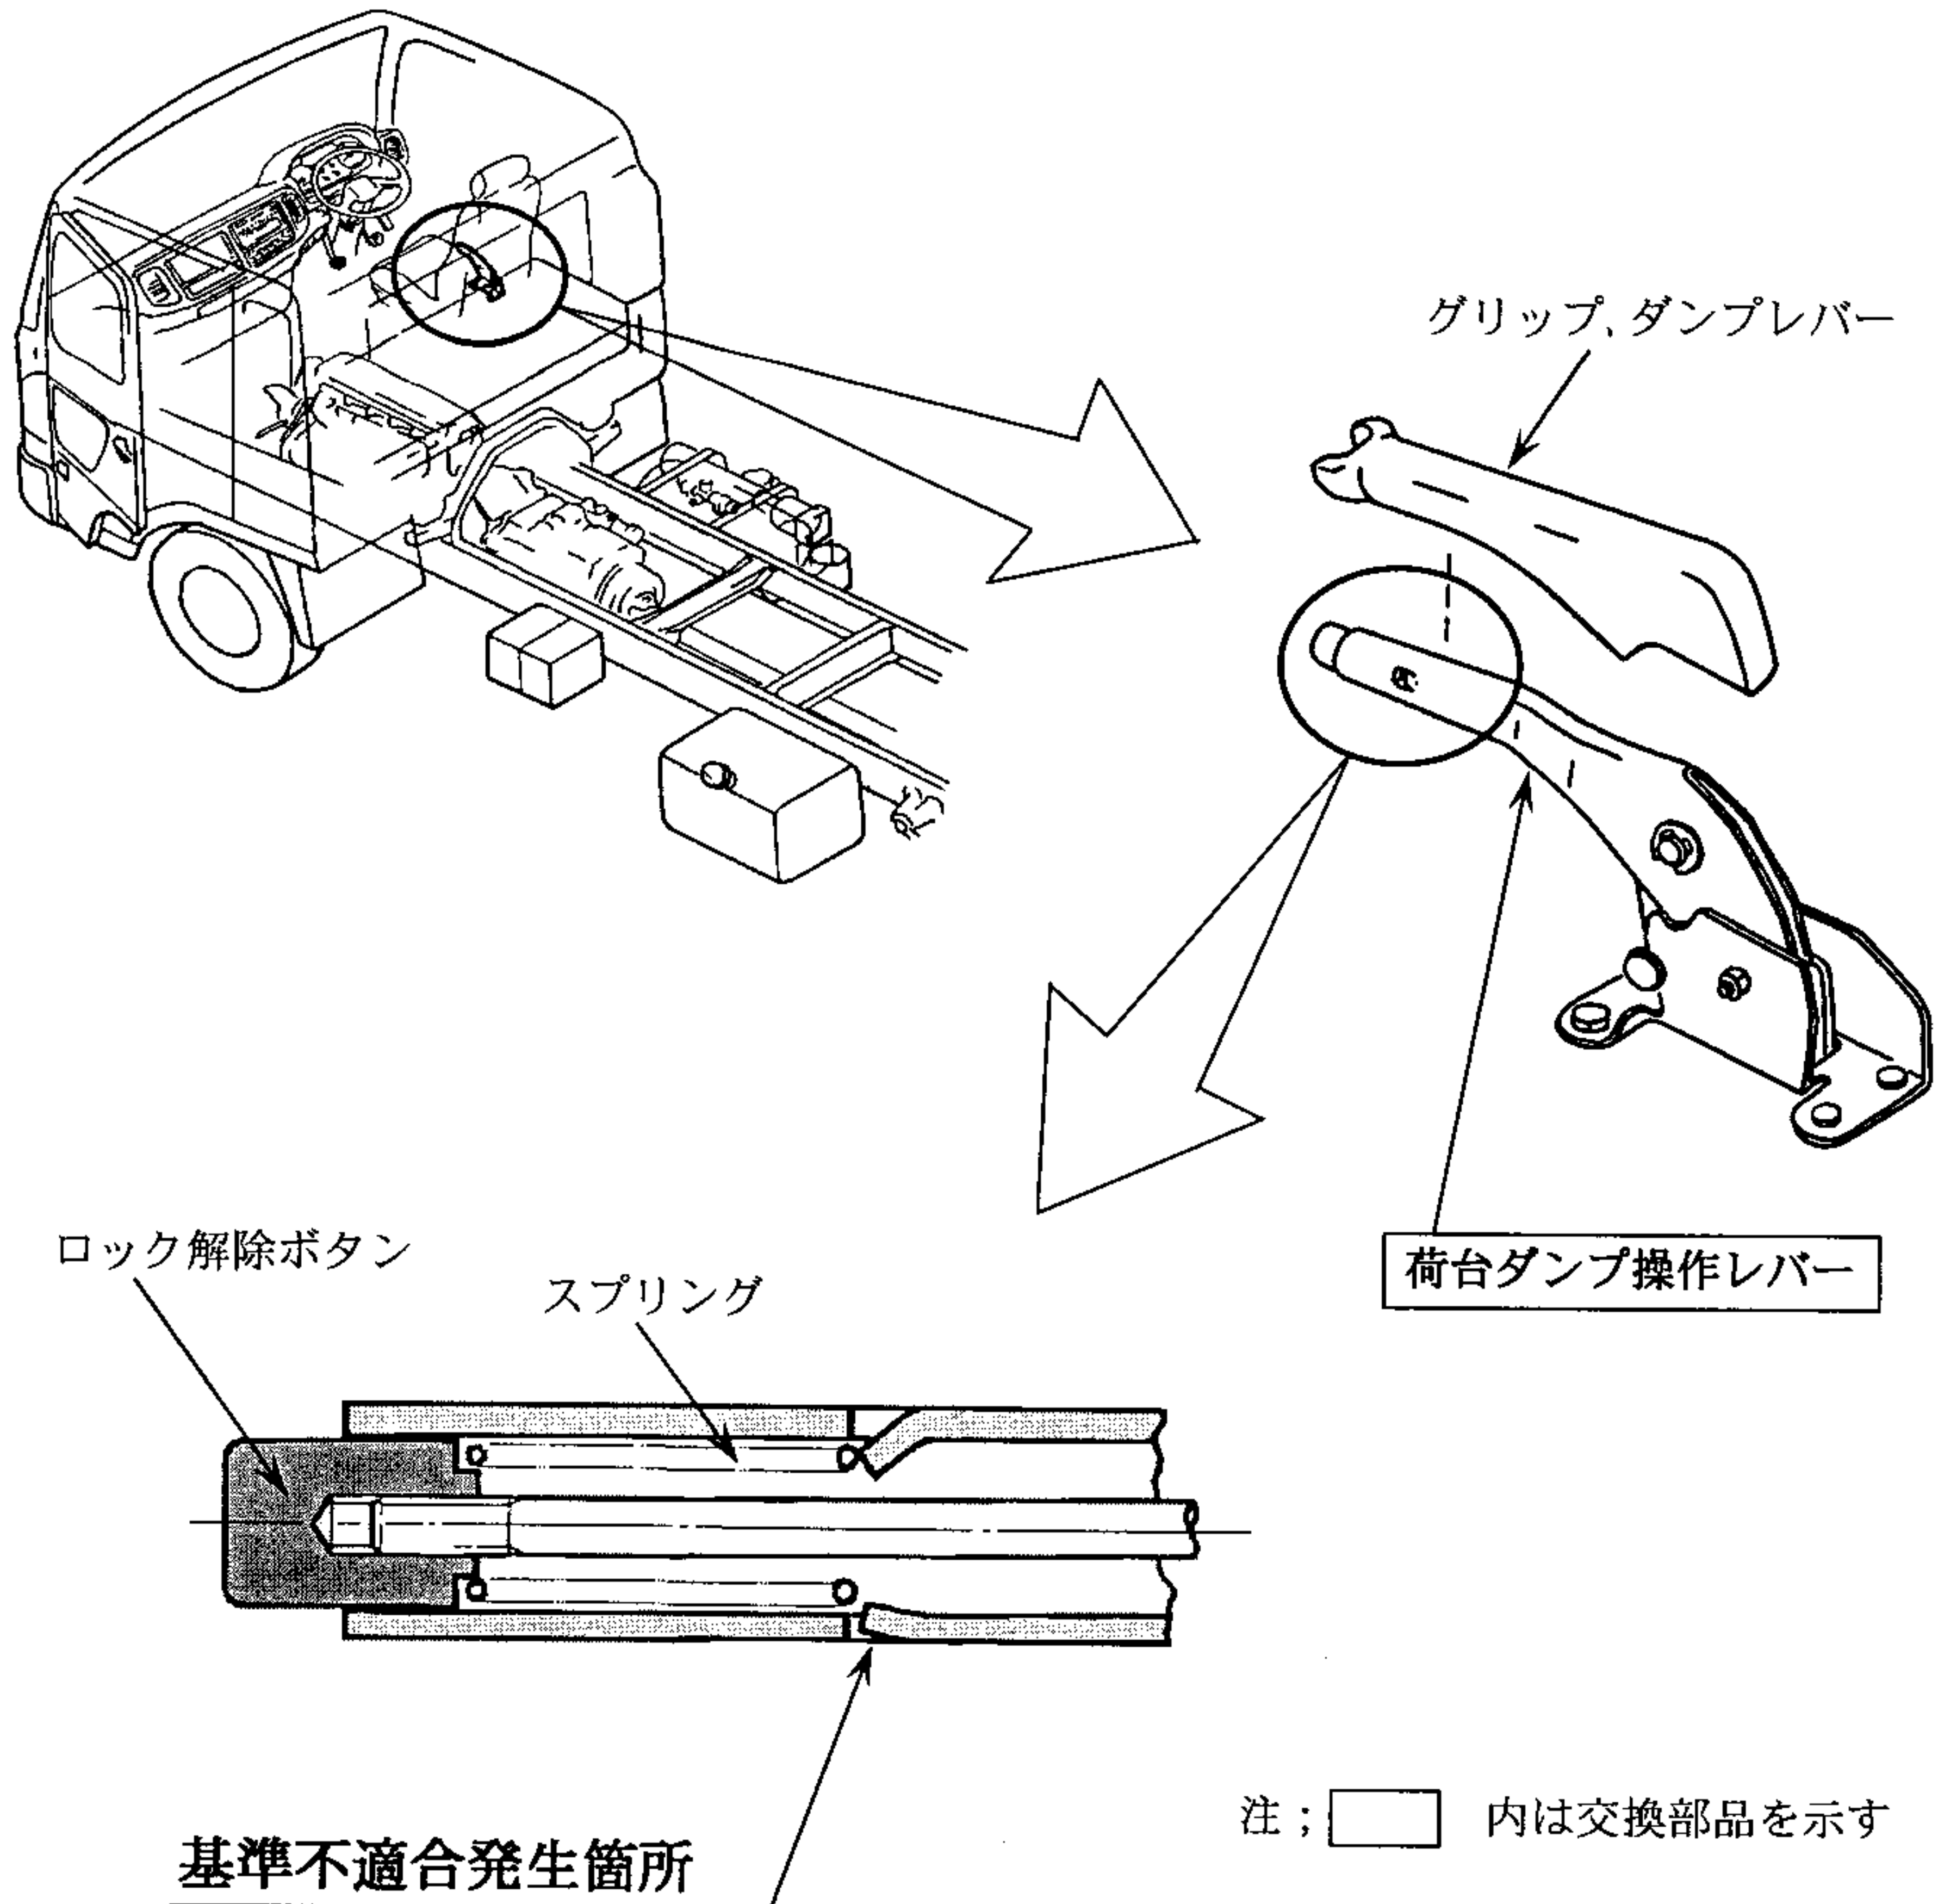
荷台ダンプ操作レバーの加工が不適切なため、当該操作レバーのロック解除ボタンを戻すためのスプリングが確実に保持されず、スプリングが変形することがある。そのため、操作レバーのロック解除ボタンが戻らなくなり、最悪の場合、不意にレバーが動き、荷台が降下するおそれがある。

全車両、荷台ダンプ操作レバーを点検し、不良のものは良品と交換する。

識別；ネームプレートの車両前方上側の取付ビス頭部に黄色ペイントを塗布する。
