## 改善箇所説明図

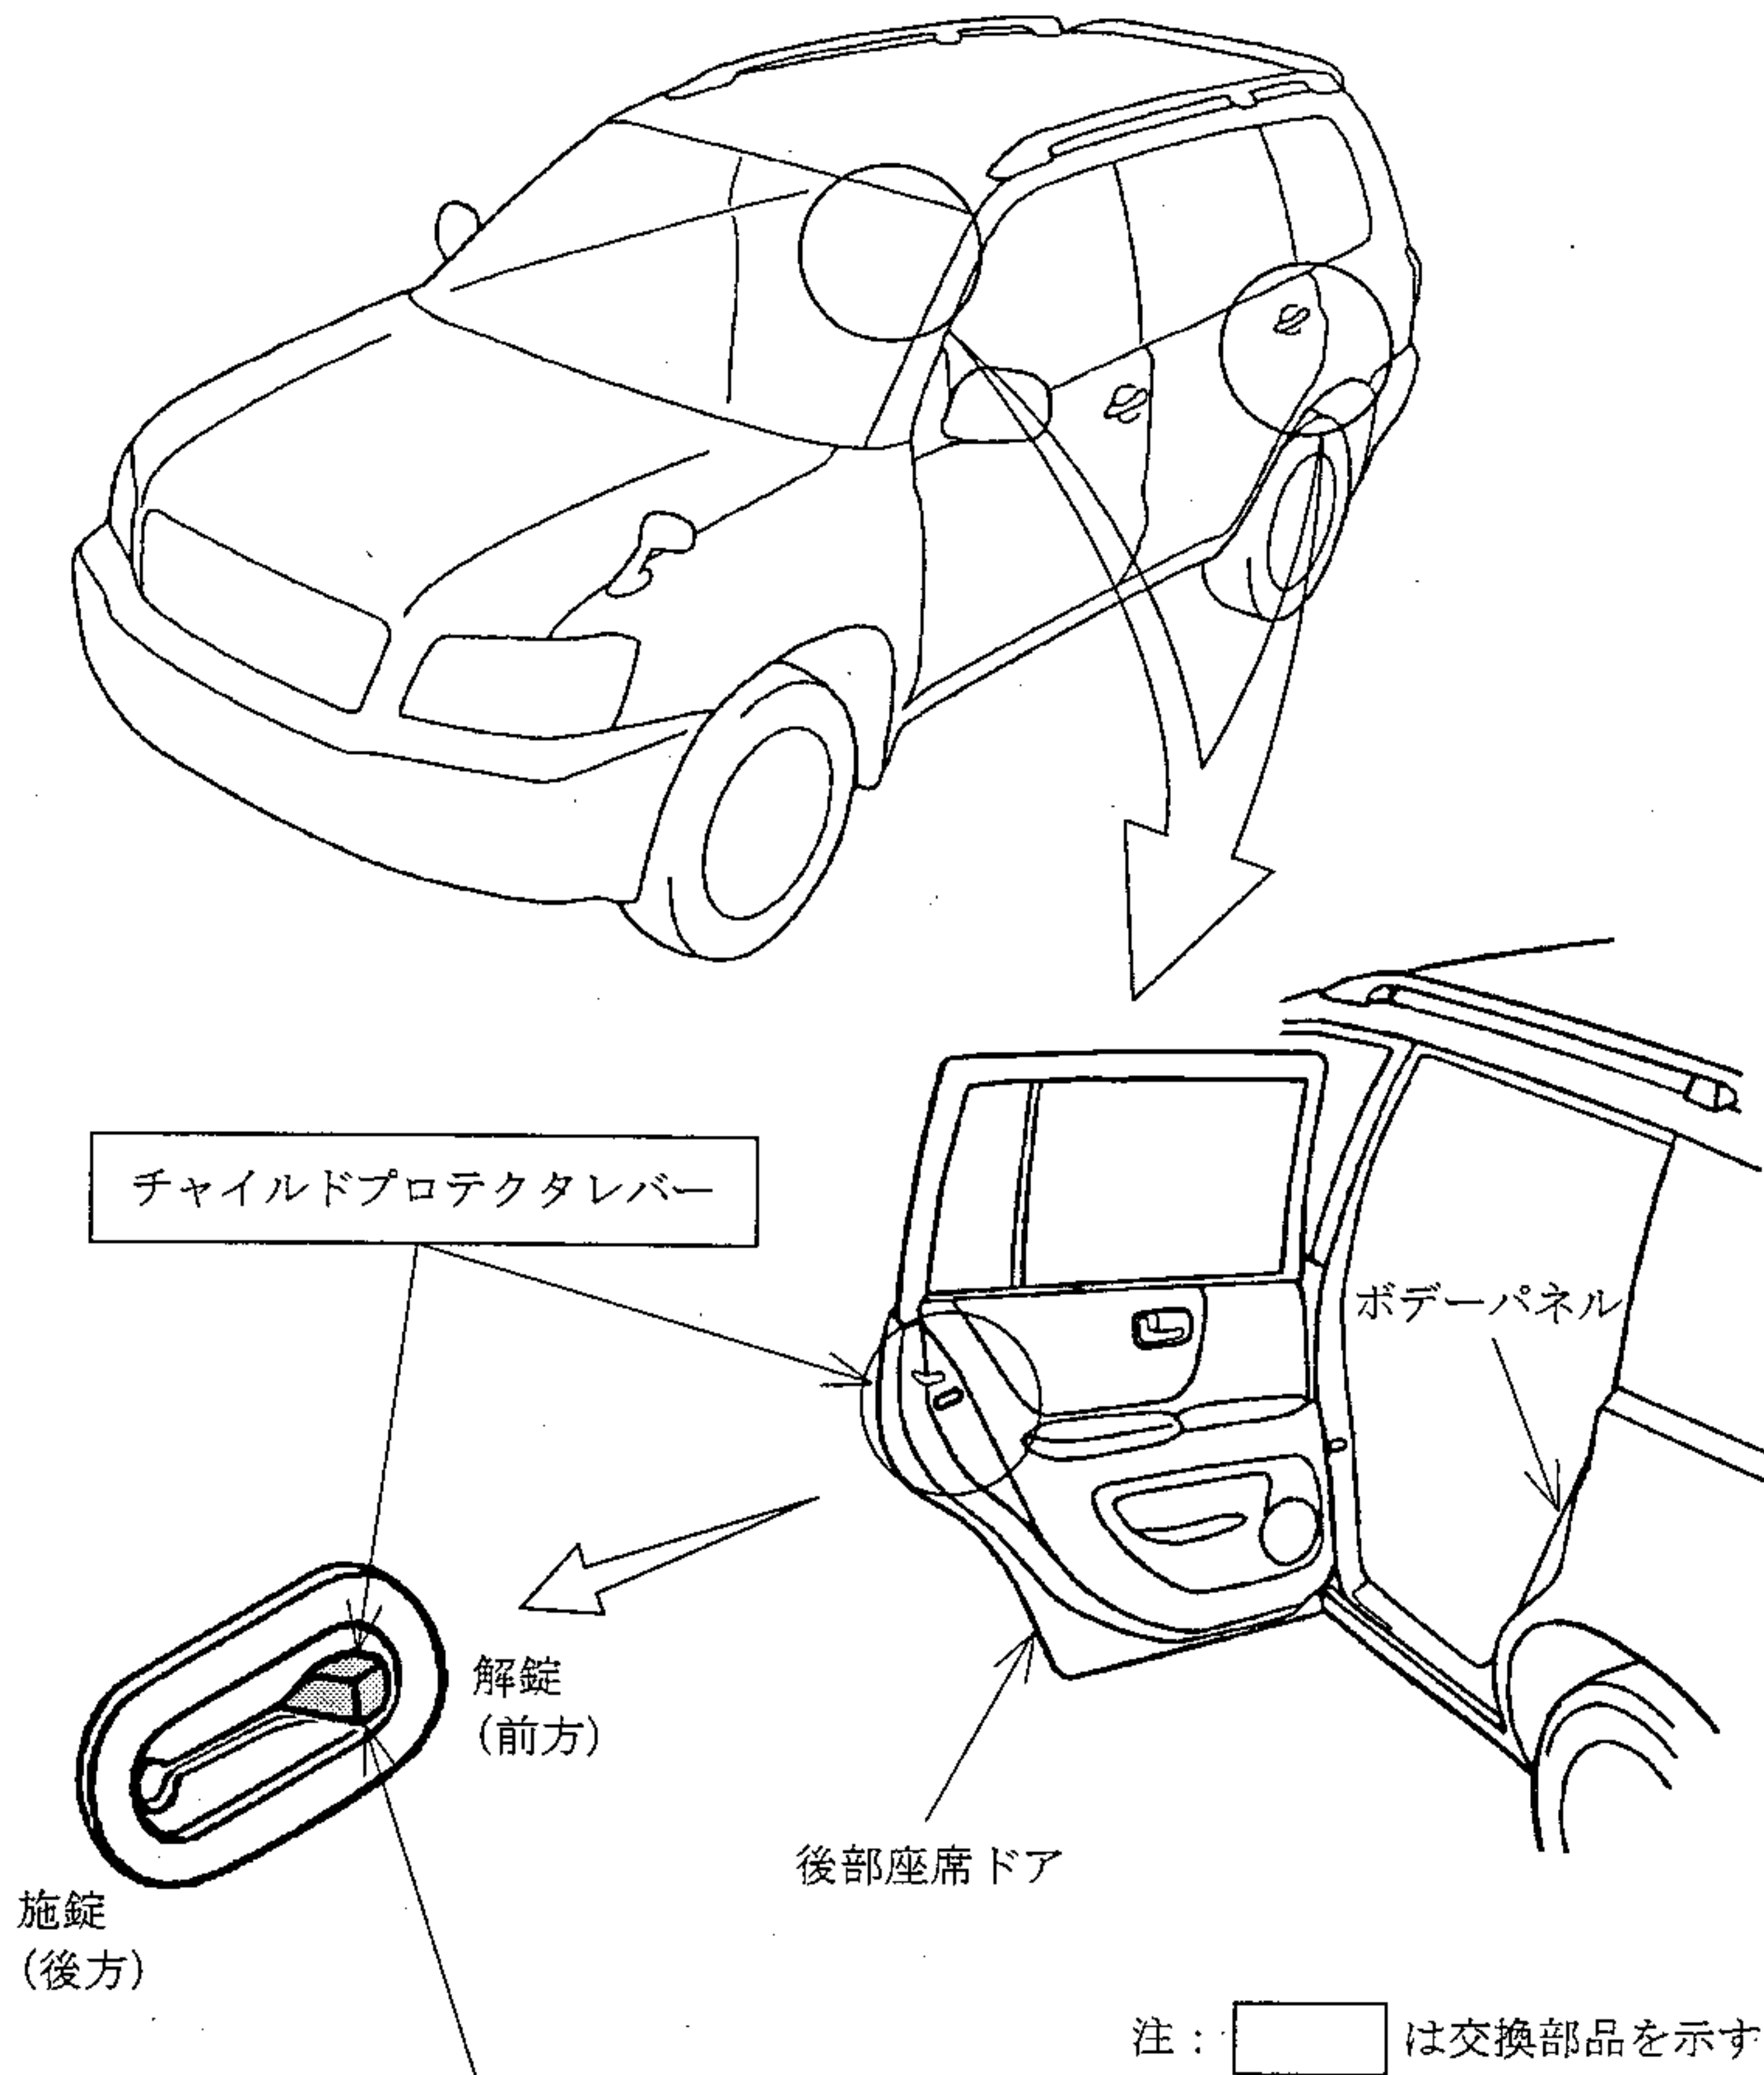
### 不具合発生箇所

後部座席ドアに取付けられているチャイルドプロテクタ(子供が誤ってドアを開けることを防止する装置)のレバーとボデーパネルとの隙間が狭いため、ドアを強く閉めると当該レバーの先端がボデーパネルと接触して動くことがある。そのため、チャイルドプロテクタを施錠しても解除されるおそれがある。

### 改善の内容

全車両、チャイルドプロテクタレバーを対策品と交換する。

識別: エンジンルーム左側のボデーパネル上面(サスペンション取付部前側)に黄色ペイントを塗布する。
