# 改善箇所説明図

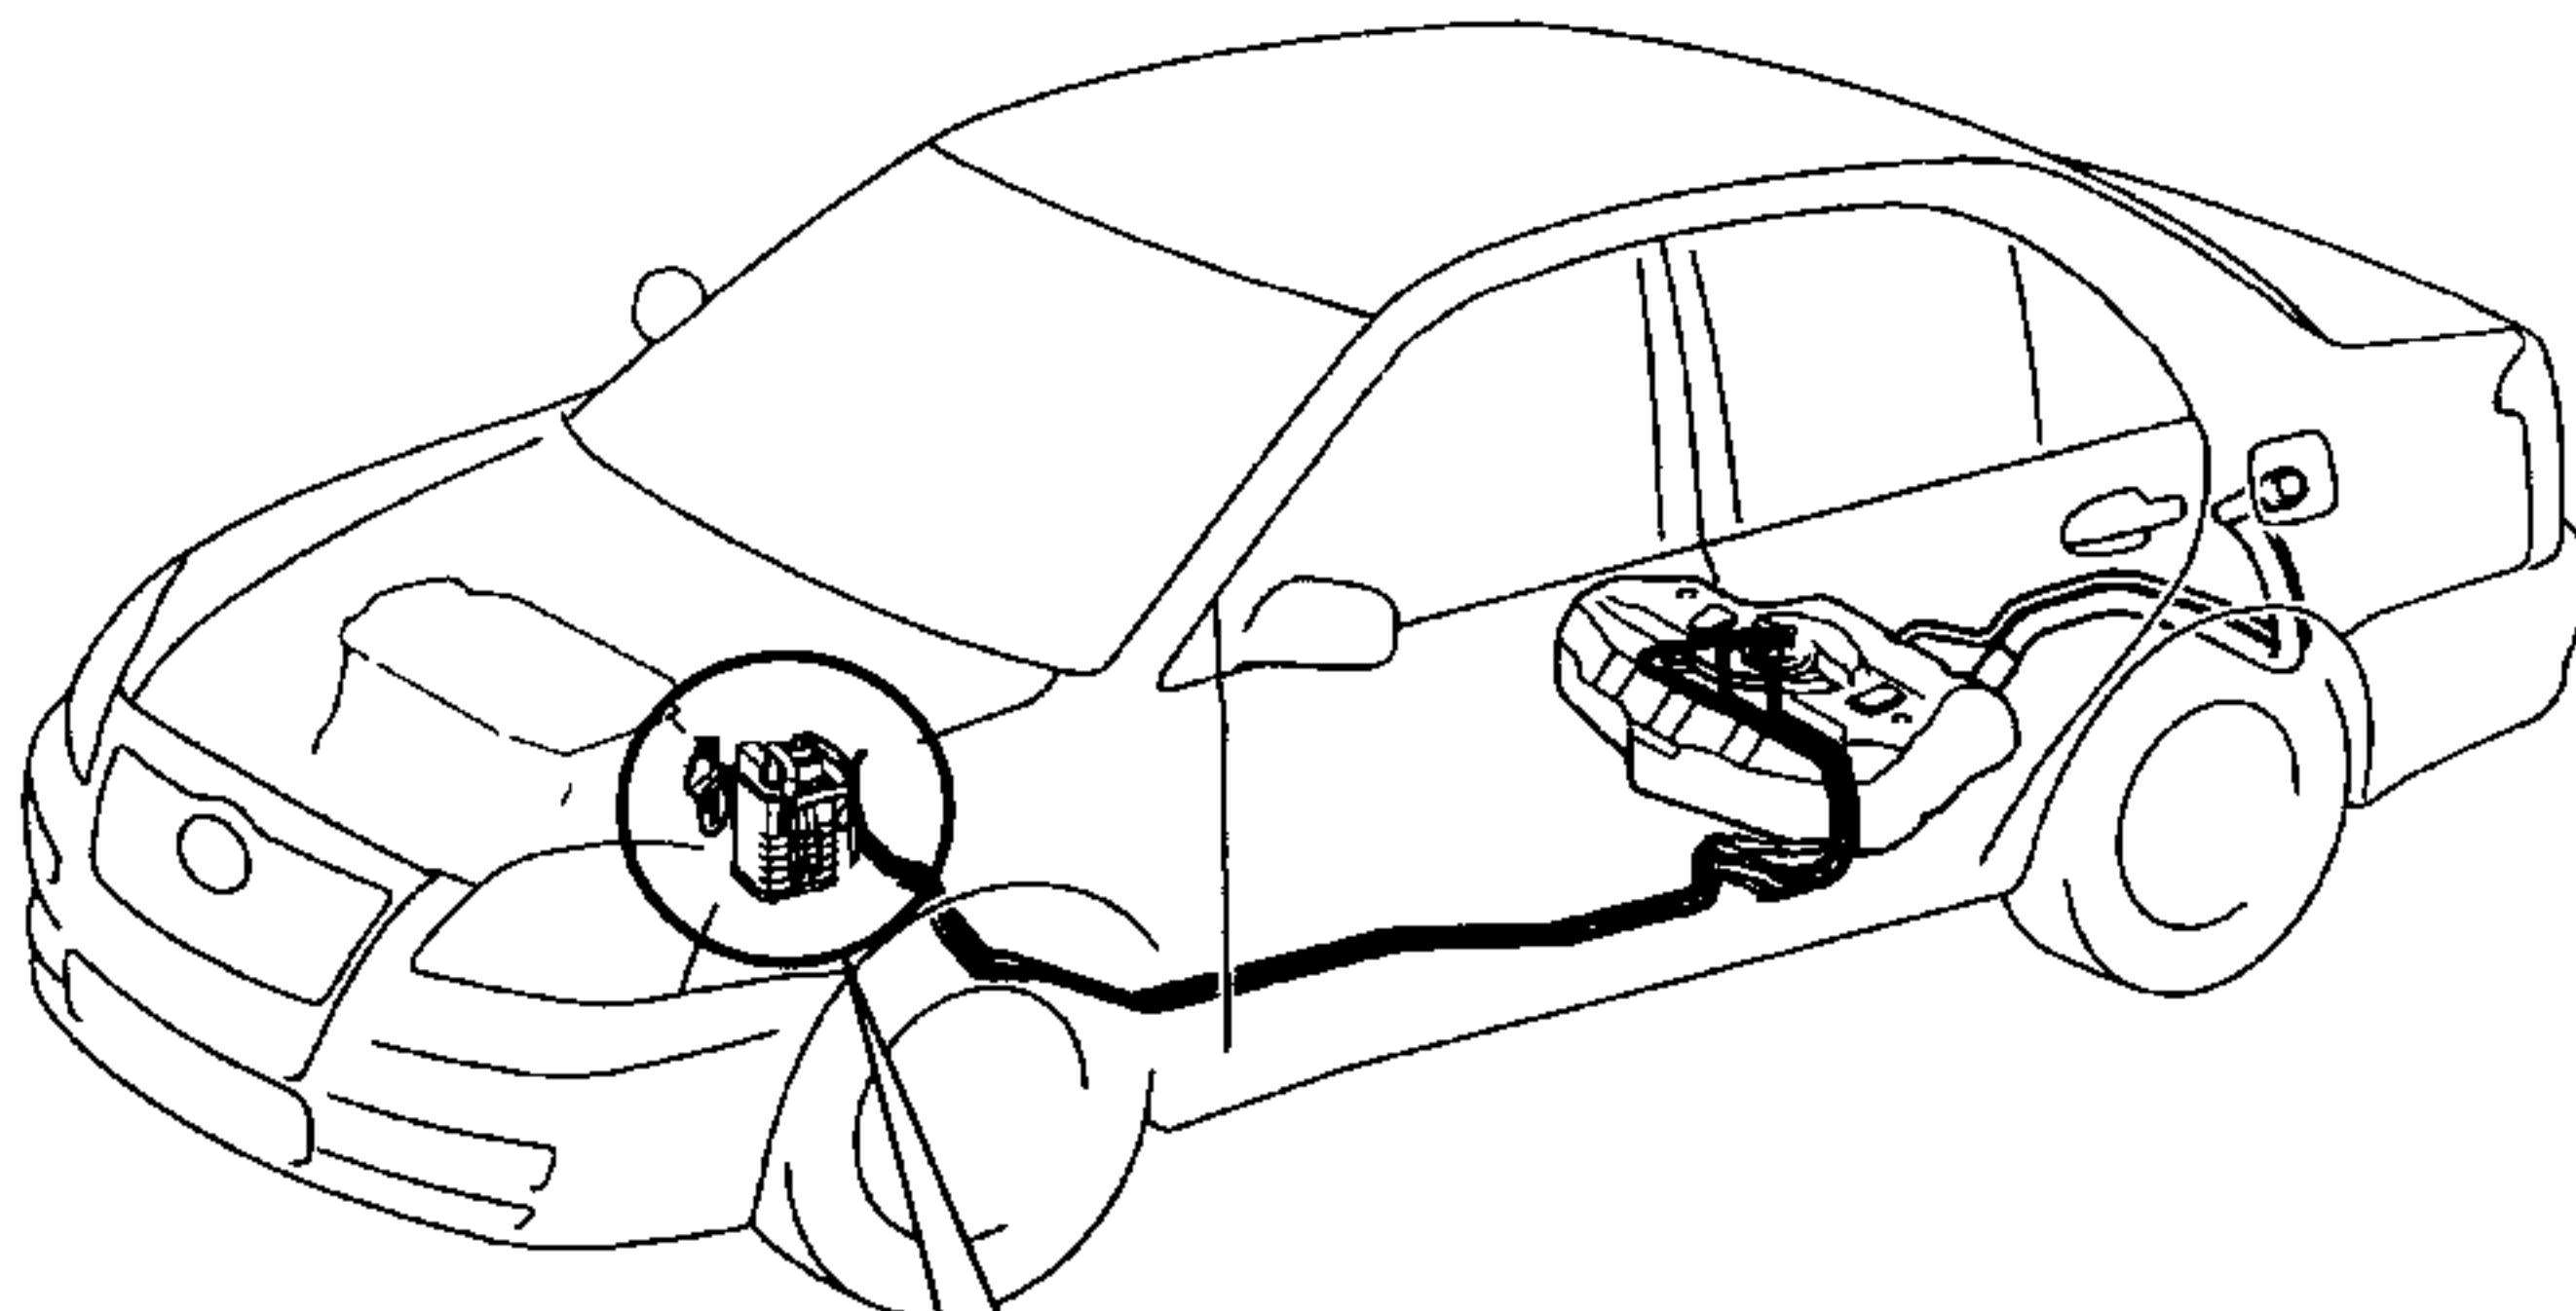
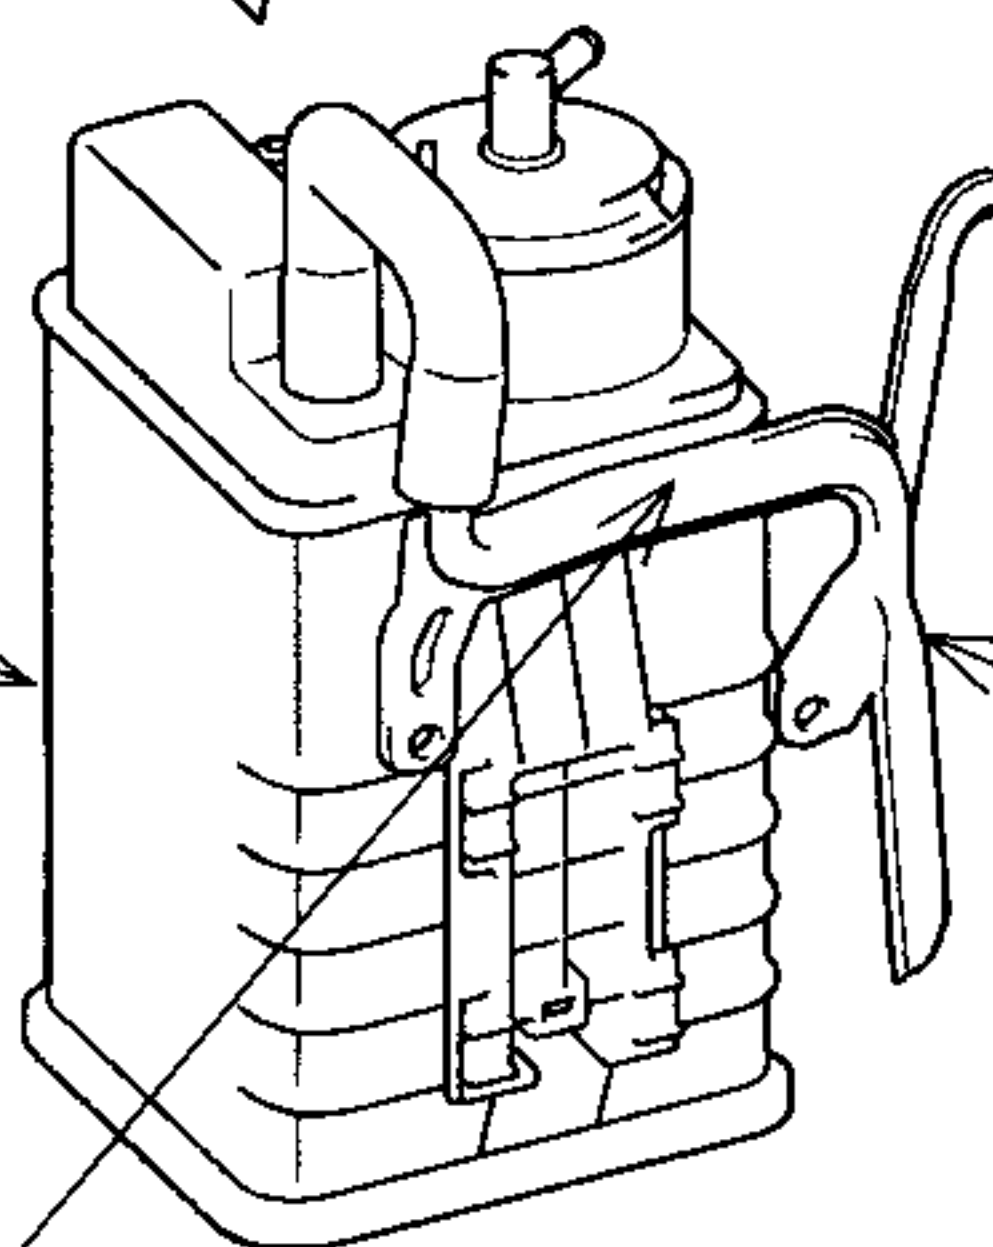
チャコールキャニスタ

大気開放用パイプ

注：  は交換部品を示す

チャコールキャニスタ（燃料蒸発ガスを貯蔵する装置）に接続している大気開放用パイプの樹脂成形が不適切なため、当該パイプが塞がりエンジンに吸入される混合気の濃度が変化するものがある。そのため、エアコン使用時にアイドル不調を生じたり、低排出ガス認定の基準（保安基準の75%低減レベル）を満足できなくなるおそれがある。

全車両、当該大気開放用パイプの通気を点検し、閉塞しているものは良品と交換する。

識別：エンジンルーム左側のボデーパネル（サスペンション取付部後側）に黄色ペイントを塗布する。
