# 改善箇所説明図 ①

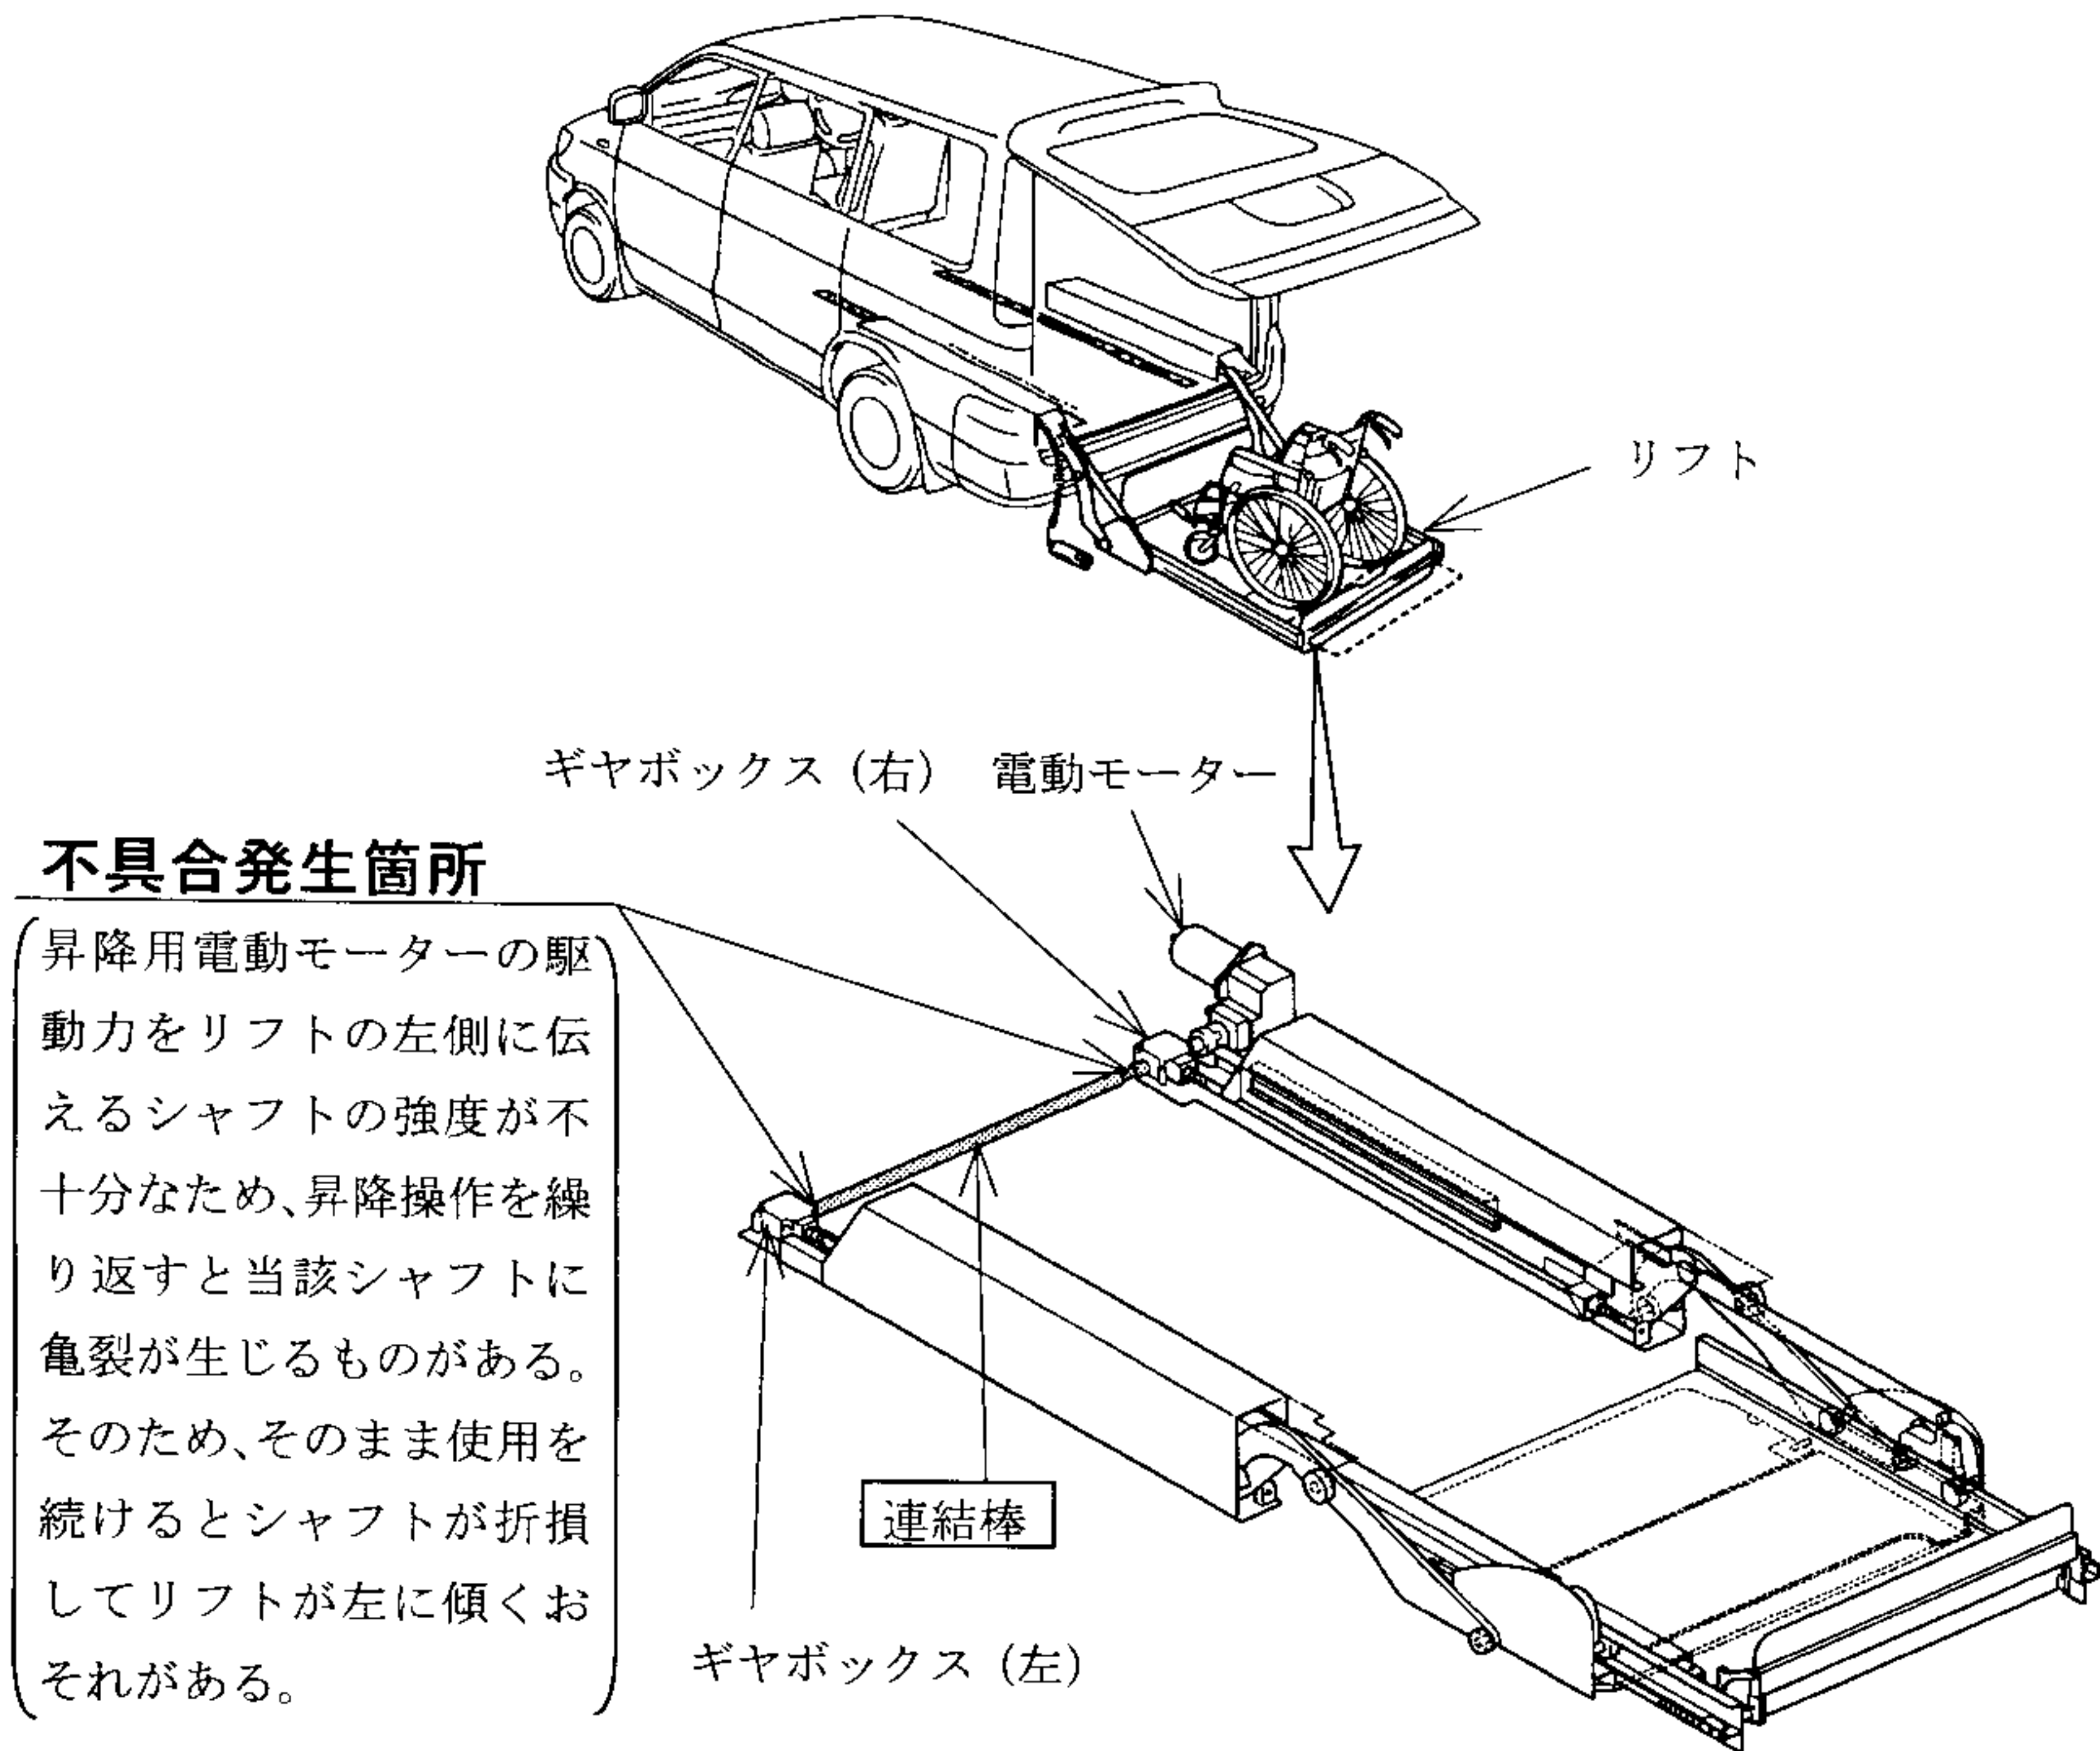
注：  は交換部品を示す。

| 改善前 | 改善後 |

| 改善前 | 改善後 |
|---|---|
| | <p><b>改善の内容</b><br/>全車両、当該シャフトと連結棒を対策品と交換する。</p> |

識別：改善済車両にはリフトの製造番号ラベルの上側に黄色ペイントを塗布する。
