# 改善箇所説明図

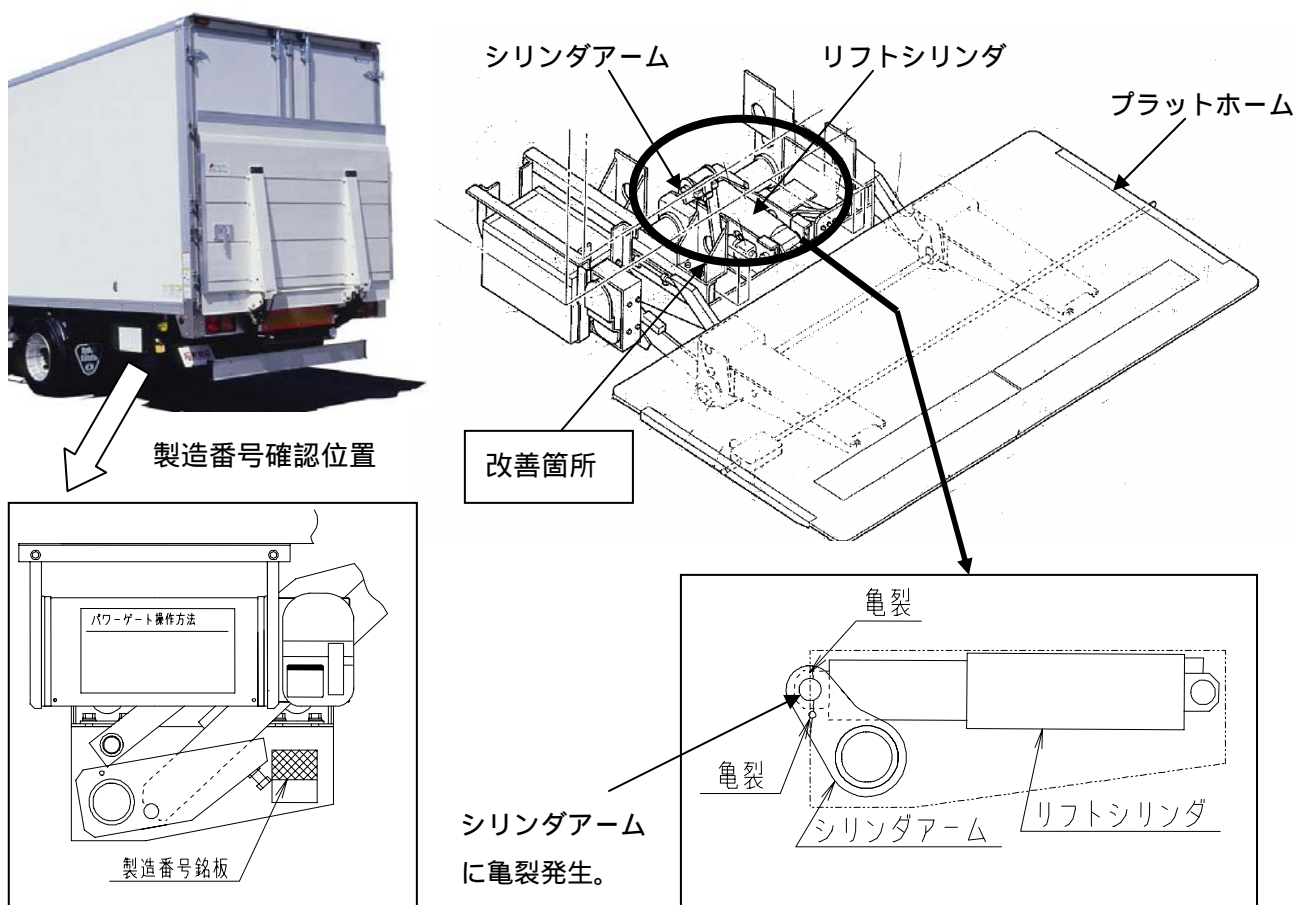
テールゲート昇降用油圧シリンダと昇降リンクを連結しているシリンダアームの強度が不足しているため、当該シリンダアームに亀裂が発生することがある。そのため、そのままの状態で使用を続けると、最悪の場合、当該シリンダアームが破断してテールゲートが降下し、作業者に危害を加えるおそれがある。

全車両点検し、当該シリンダアームに亀裂の発生しているものはリフトメカフレーム一式を対策品と交換を行い、亀裂の発生していないものはシリンダアームに補強材を追加溶接する。

| 対策品と交換 | 補強材の追加 |
| <p>対策品<br/>シリンダアーム</p> <p>トルクシャフト</p> | <p>溶接</p> <p>シリンダアーム</p> <p>補強プレート</p> <p>トルクシャフト</p> |

識別：改善実施済車には、シリンダアーム部リフトシリンダ取り付けピンに黄色の識別マーキングを行います。
