## 不 具 合 箇 所 説 明 図

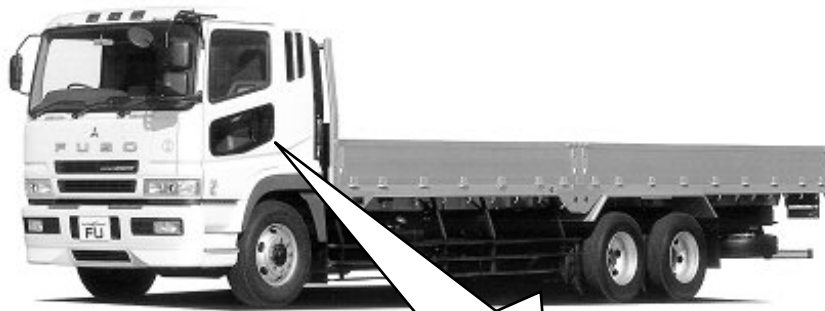
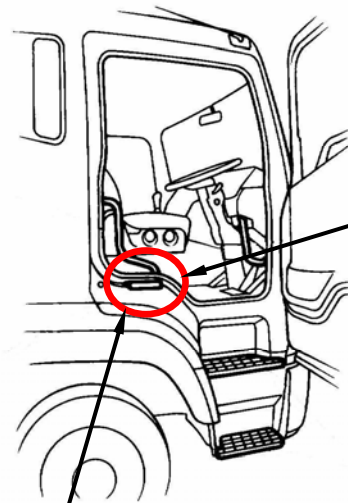
ドアサイドパッド

不 具 合 発 生 箇 所

大型トラックの車体において、降車時の手つき用部品として設定した樹脂製ドアサイドパッドの強度が不足しているため、当該パッドに足を乗せ、後方へ移動または作業を繰り返した場合に亀裂が生じて破損し、最悪の場合、足元が不安定となり滑落するおそれがある。

全車両、ドアサイドパッドを対策品と交換する。

注：□ は、交換部品を示す。

識別：作業完了車には、助手席リヤドアピラーストライカー付近に「HD - 44」の文字が記載された白黄色のシールを貼付ける。
