# 不 具 合 箇 所 説 明 図

## ブレーキチャンバー式

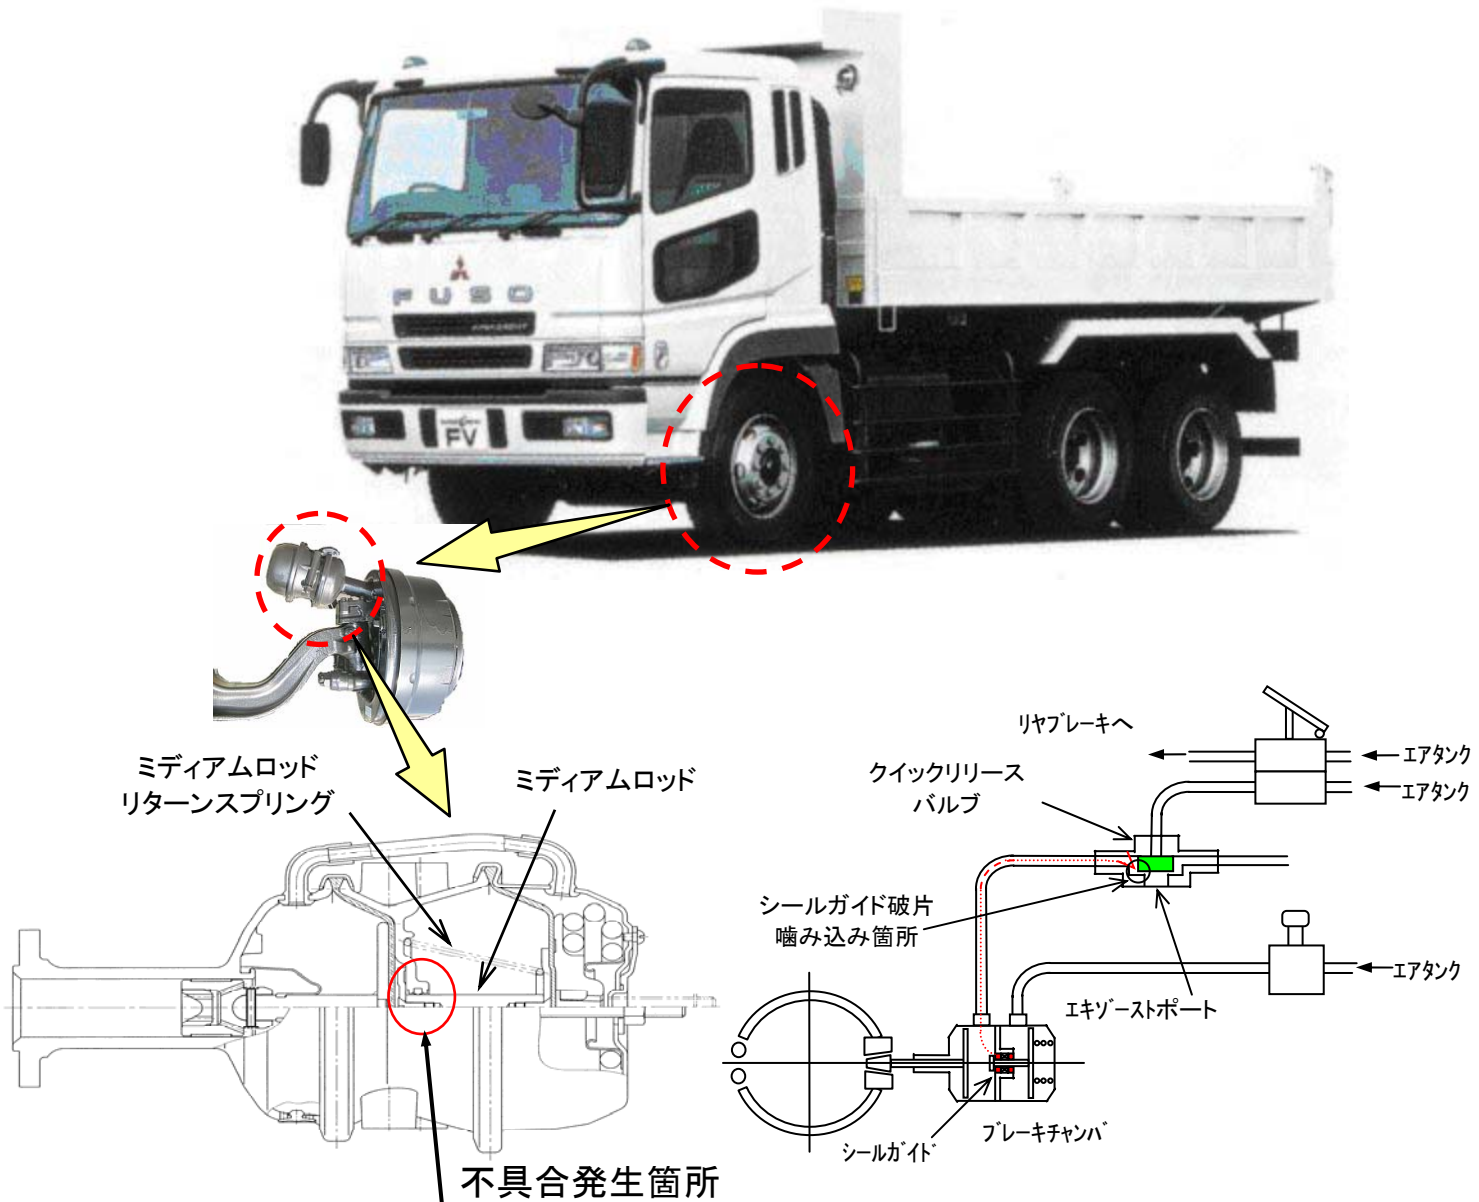
フルエア式ブレーキ装着車の前輪用ブレーキチャンバにおいて、気密保持用シールを押さえるシールガイドの強度が不足しているため、制動時の振動により破損するものがある。そのため、破損したシールガイドの破片がエアバルブに噛み込み、そのままの状態で使用すると、最悪の場合、制動時にエアバルブからエア洩れが発生し、運転者の予測より制動距離が長くなるおそれがある。

全車両、当該ブレーキチャンバ 一式を対策品と交換する。

注 :   は交換部品を示す。

識別 : 作業完了車には、助手席側リヤドアピラーストラライカ付近に「HD-52」の文字が記載された白黄色シールを貼付ける。
