## 改善箇所説明図

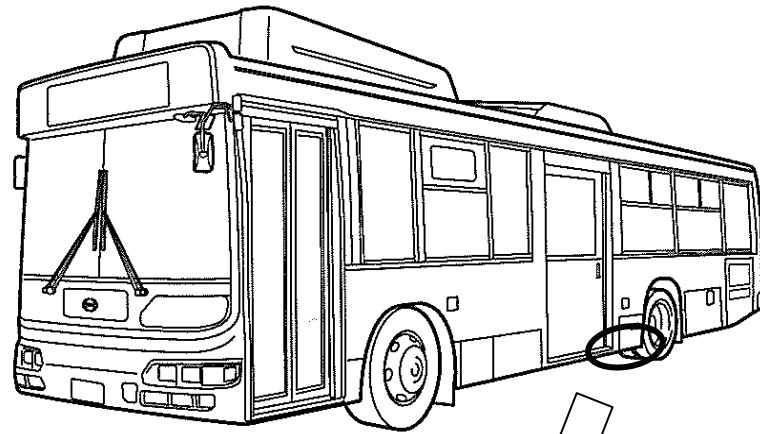
ボディー外板

不具合発生箇所

前軸と後軸の間に乗車口のあるワンマンバスにおいて、空車時の乗車口後方の車体高さが250mmを超えているにもかかわらず、後輪巻込防止装置を装着していないものがある。

### 改善の内容

全車両、後輪巻込防止装置を取付ける。

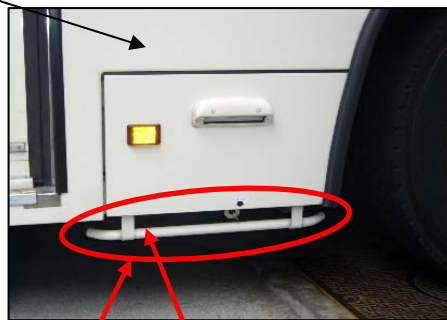
改善後の写真

前側

後輪巻込防止装置

(改善前) なし → (改善後) 装着

注 : □ は追加部品を示す。

識別：外観上、後輪巻込防止装置の有無にて容易に識別可能なため、特別な識別は行わない。
