## 改善箇所説明図

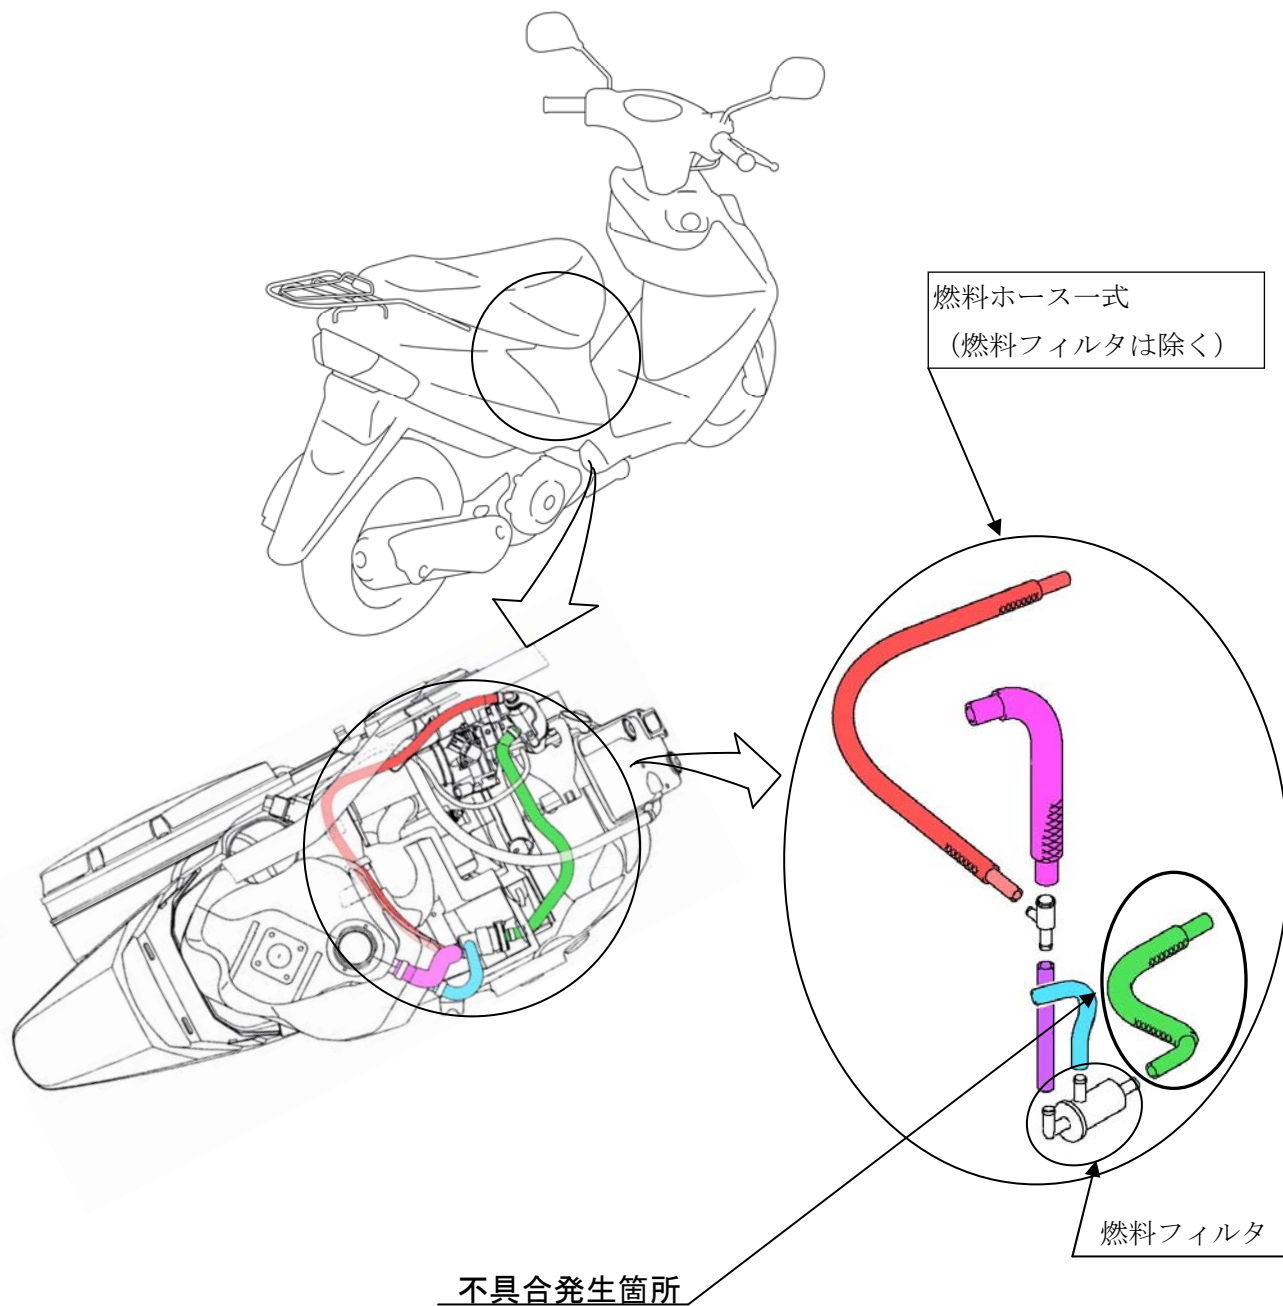
燃料ホースの製造工程において、異材料が混入したものがあつたため、ホース表面に亀裂が発生する場合があります。そのため、そのまま使用を続けると、エンジンの揺動や振動により、亀裂が進行し、燃料が漏れるおそれがある。

注：  は交換部品を示す。

全車両、燃料ホース一式を良品と交換する。

識別：青色のシールをシートヒンジ部に貼付する。
