# 改善箇所説明図

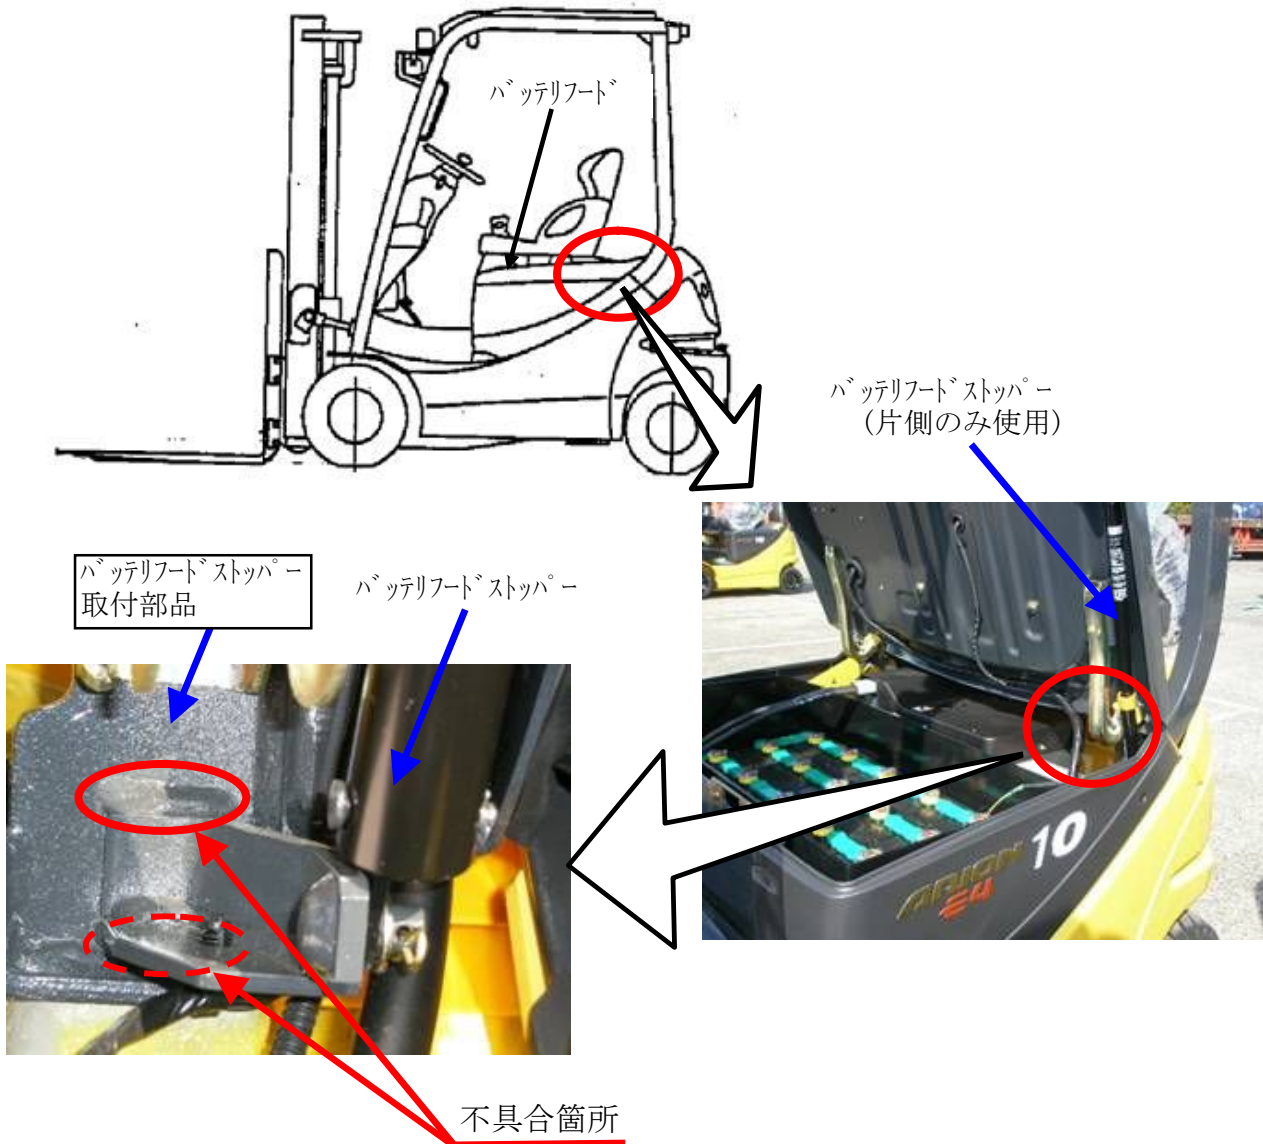
電気式フォークリフトにおいて、バッテリーフードストッパー取付金具の溶接が不適切なため、ストッパー使用時に当該溶接部が剥がれる場合がある。そのため、点検・整備時にバッテリーフードが落下し、怪我をするおそれがある。

改善措置の内容: 全車両、バッテリーフードストッパー取付金具を良品に交換する。

識別: バッテリーフードストッパー取付部品に白ペイントを塗布し識別する。
