## 改善箇所説明図

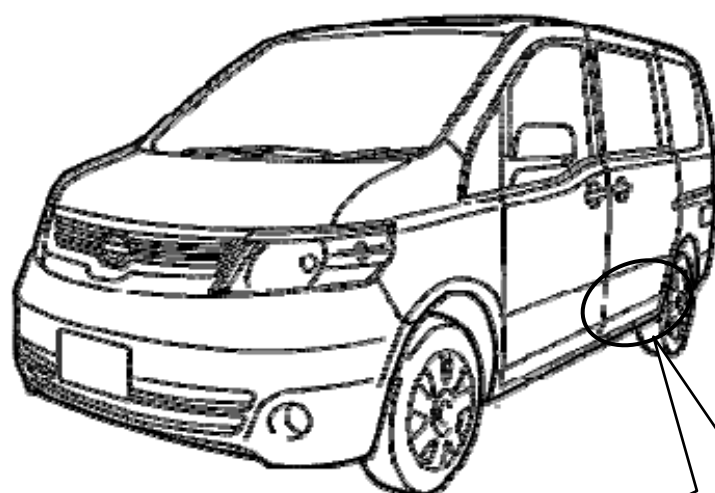
スライドドアのステップ

スライドドアローラ用開口部

パネル

スライドドアのステップにおいて、ステップ下のスライドドアローラ用開口部のパネル形状が不適切なため、清掃時等に当該開口部に手を入れるなどすると、パネル端部のバリにより切創するおそれがある。

全車両、当該パネル端部のバリを修正する。

識別：銀色のシールをモデルナンバープレートに貼り付ける。

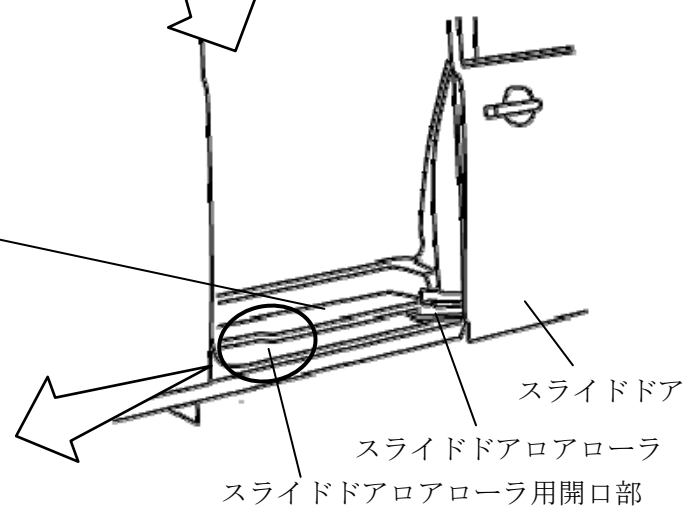
スライドドア

スライドドアローラ

スライドドアローラ用開口部
