## 改善箇所説明図

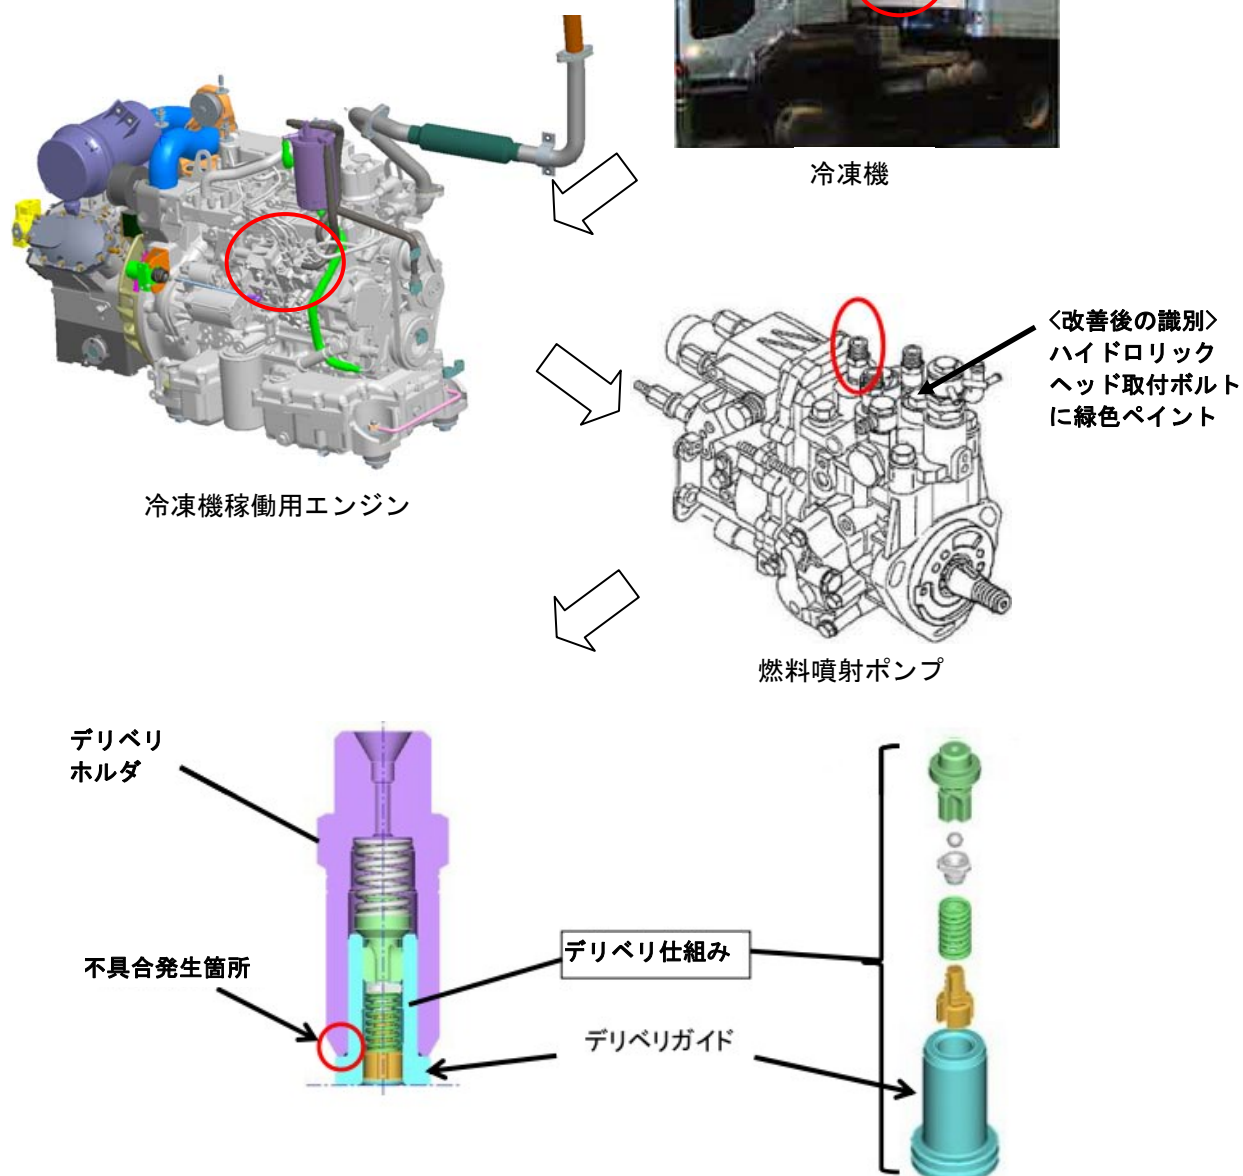
### 不具合発生箇所

冷凍機を稼働させるための専用エンジンにおいて、燃料噴射ポンプのデリベリホルダ内部のデリベリガイドの熱処理が不適切なため、シール部に初期亀裂が発生しているものがある。そのため、そのままの状態で使用を続けると、当該初期亀裂が進展し燃料が漏れるおそれがある。

は、交換部品を示す。

全車両の冷凍機用エンジンの燃料噴射ポンプについて、良品のデリベリガイドを組込んだデリベリ仕組みと交換する。

燃料噴射ポンプハイドロリックヘッド取付ボルトに、緑色のペイントを塗布する。
