## 改善箇所説明図

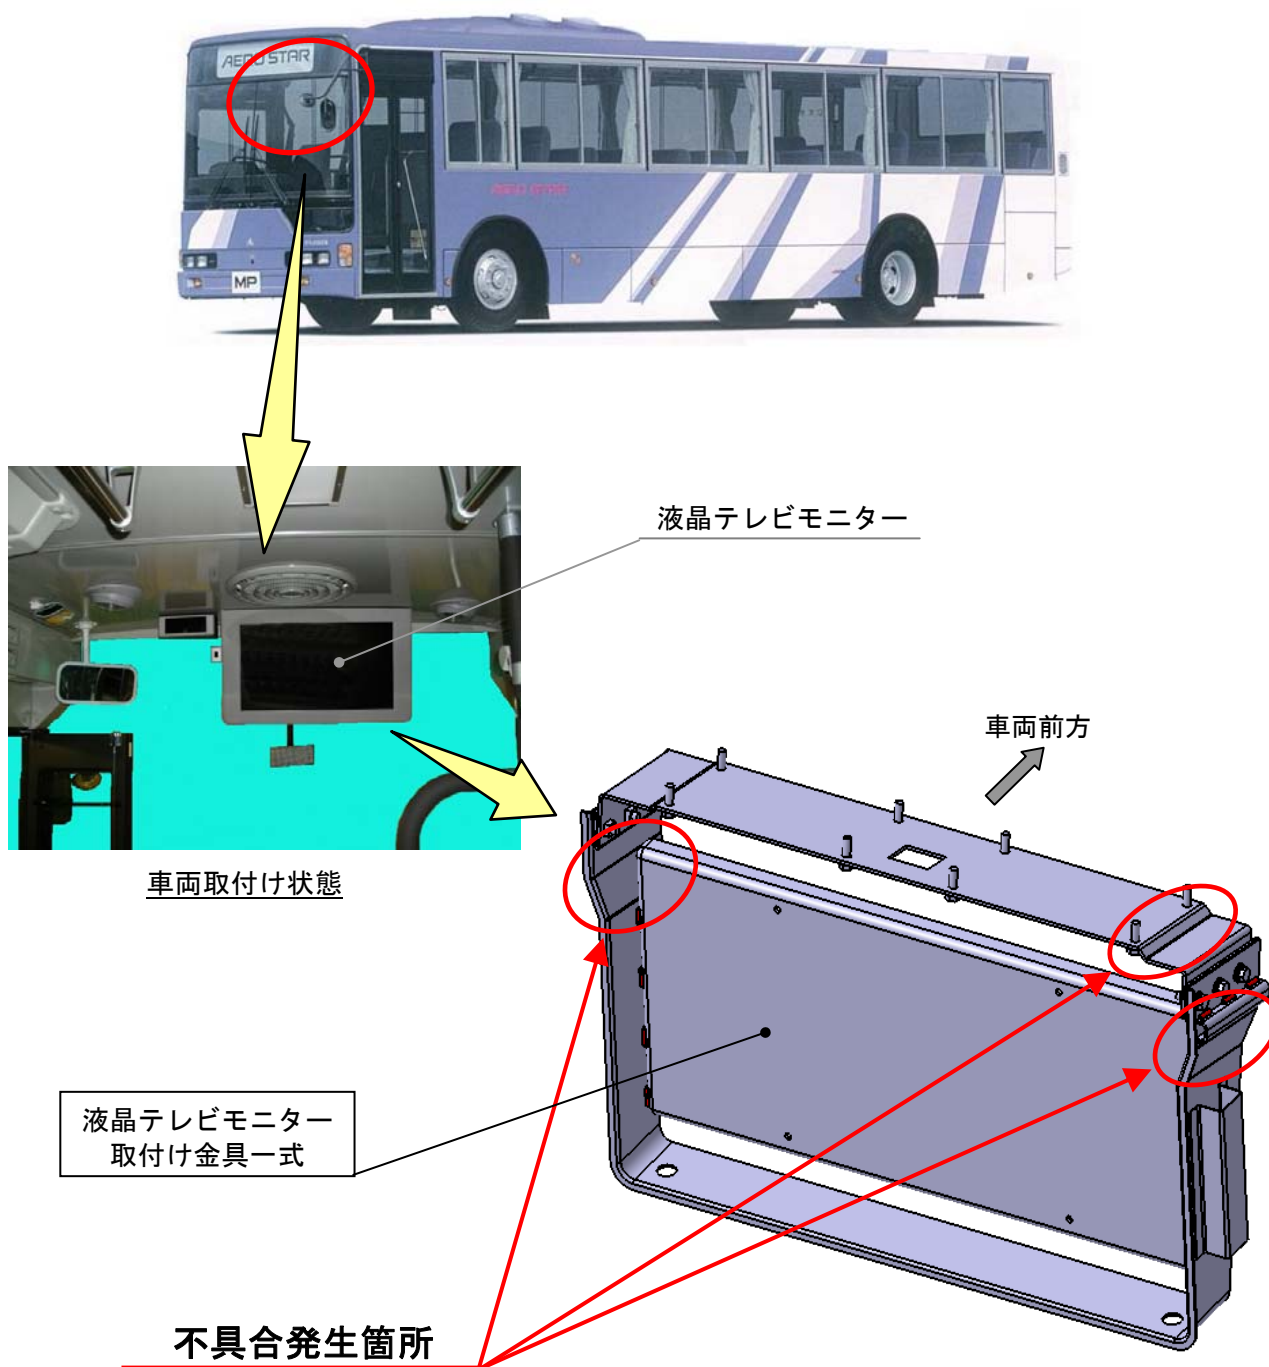
大型バスにおいて、液晶テレビモニターの取付け金具の強度が不足しているため、車両振動により当該金具に亀裂が発生するものがある。そのため、そのままの状態で使用を続けると、亀裂の進行によって当該金具が破断し、液晶テレビモニターが垂れ下がるおそれがある。

注：□ は交換部品を示す。

全車両、液晶テレビモニターの取付け金具一式を、対策品と交換する。

識別：作業完了車には、車両左後方点検リッド裏の位置に「HB132」の文字が記載された白黄色のシールを貼付ける。
