## 改善箇所説明図

電動式車いす固定装置

固定ベルト解除時のモータ停止機構

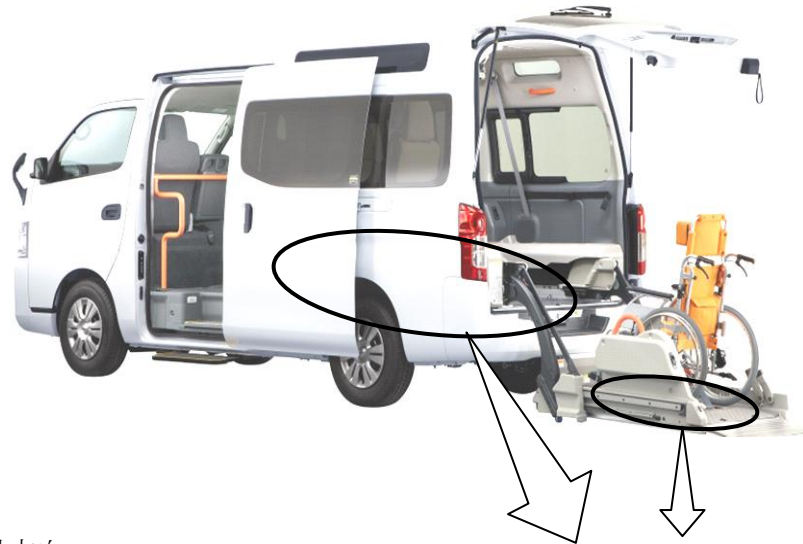
固定ベルト解除時の移動方向

電動式車いす固定装置において、固定ベルト解除時のモータ停止方法が不適切なため、モータ停止時にギヤが固着することがあり、当該車いす固定装置を使用する際に当該モータが作動せず、車いすを固定できなくなるおそれがある。

全車両、当該固定ベルト解除時のモータ停止機構を対策品と交換する。

識別：銀色のシールをモデルナンバープレートに貼り付ける。
