# 改善箇所説明図

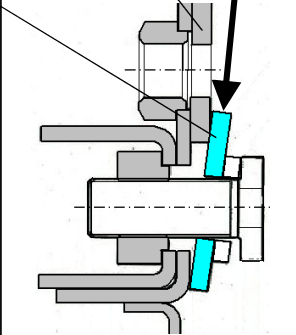
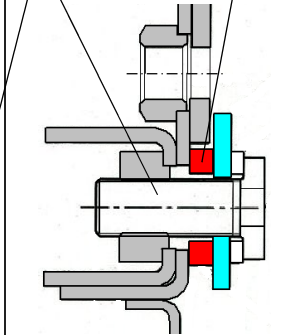
| シートフレーム | シートベルト | シートフレーム | スペーサ | 取付ボルト | スペーサ |
| 上図はシートベルト左側取付部を示す | | | | | |
| 改善前 | | | 改善後 | | |

全車両、シートベルトとシートフレーム取付部との間にスペーサを追加する。また全車両、シートベルトを新品に交換する。

識別：スペーサが追加されていることにより識別する。
