## 改善箇所説明図

### 不具合箇所

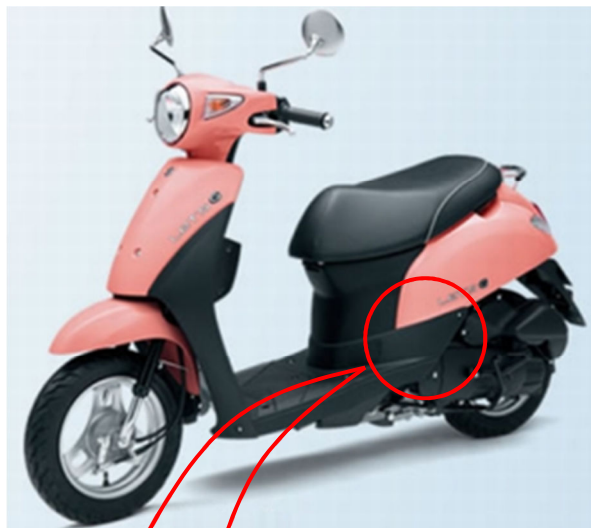
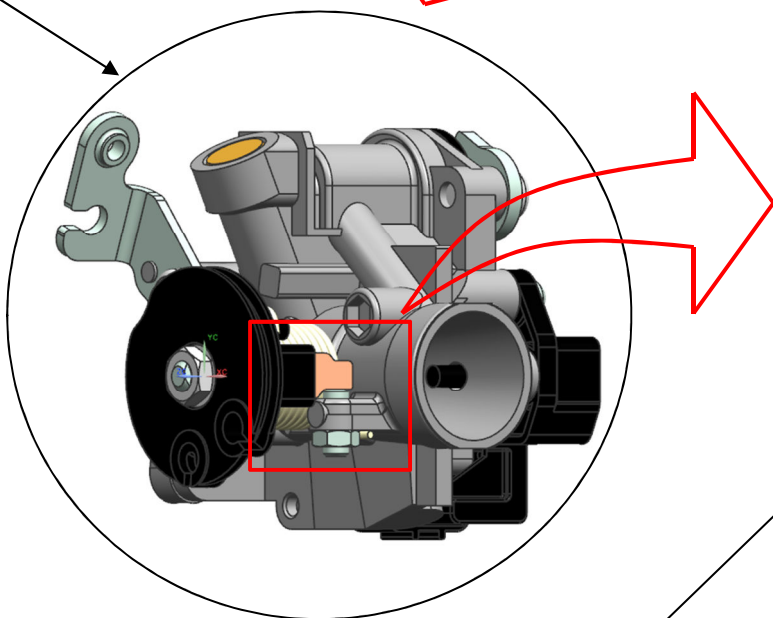
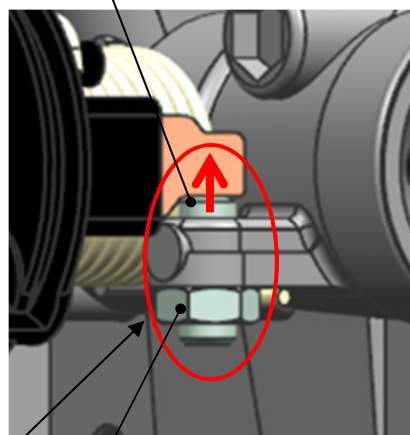
スロットルボデー

スロットルアジャストスクリュー

ロックナット

スロットルボデーの検査工程において、スロットルアジャストスクリューのロックナットの締付け状態を確認するための指示が不適切なため、ロックナットが緩んでいるものがある。そのため、そのまま使用を続けると、走行中のエンジン振動により当該ナットが脱落し、最悪の場合、スロットルアジャストスクリューが上方に動き、スロットルが完全に戻らずエンジン回転が高くなるおそれがある。

全車両、スロットルボデーを良品に交換する。

注：  は交換部品を示す。

識別：緑色のシールを車わく（車台番号打刻位置付近）に貼り付ける。
