## 改善箇所説明図

〔 消防車のサイレン音量徐変機能付きサイレンアンプにおいて、制御プログラムが不適切なため、サイレン吹鳴と連動して警光灯が点灯しない場合がある。 〕

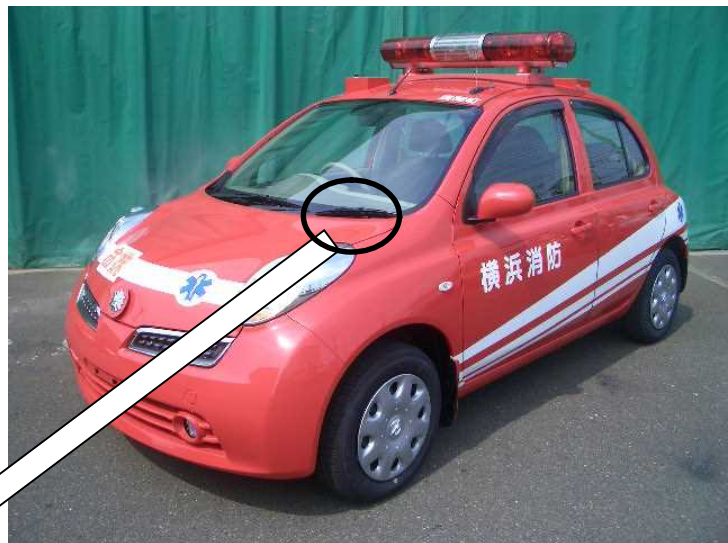
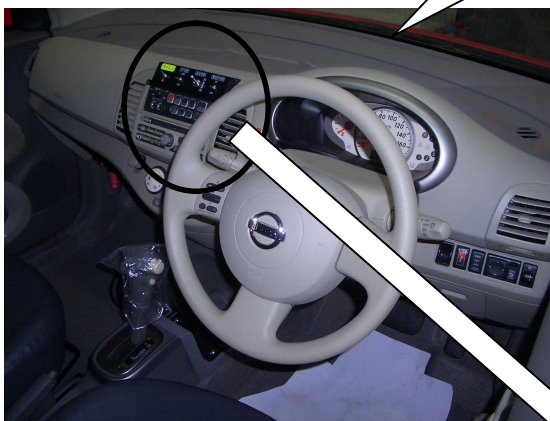
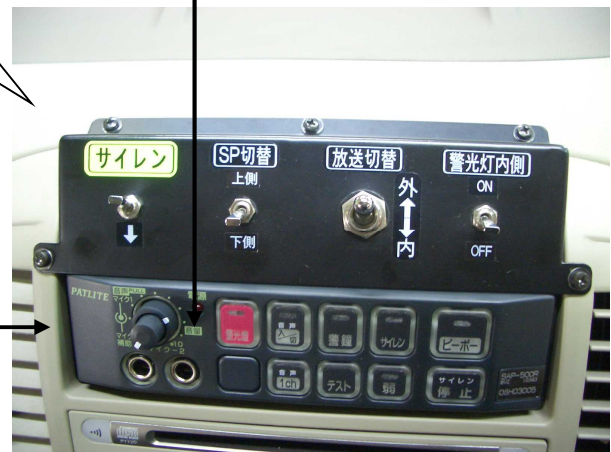
サイレンアンプ

不具合発生箇所

注意:  は交換部品を示す。

全車両、サイレンアンプを対策品と交換する。
