## 改善箇所説明図

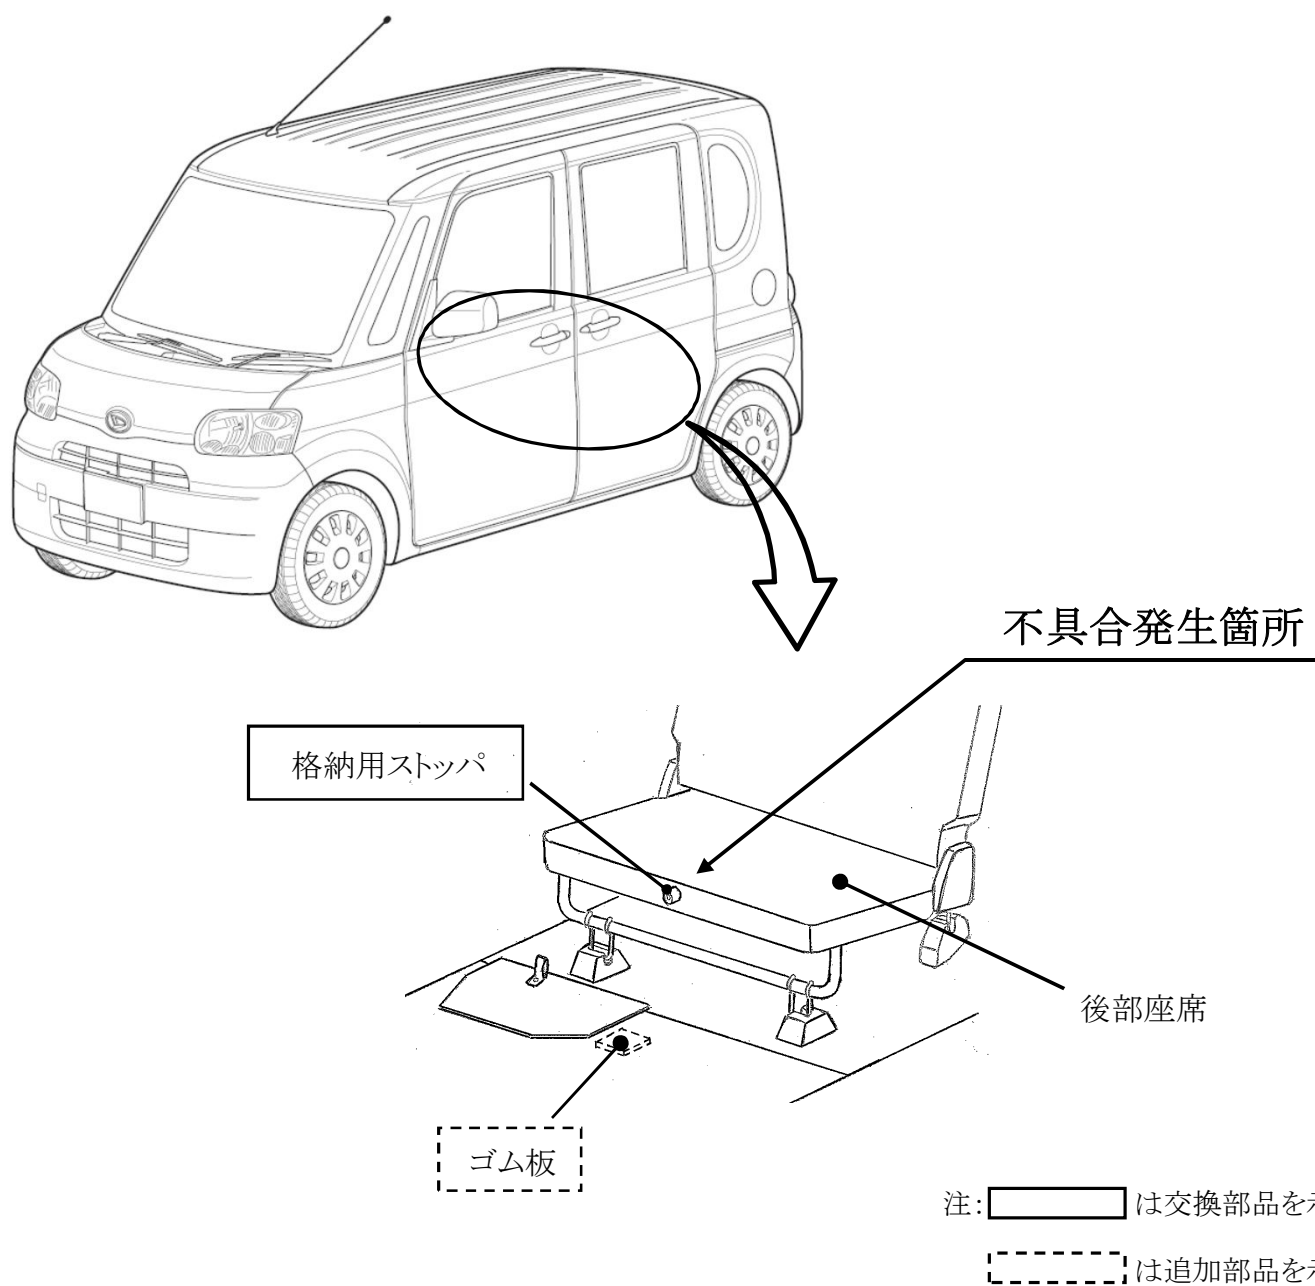
車椅子乗降用スロープ装着車の後部座席において、格納用ストッパの設計が不適切なため、後部座席間を移動する際等に、当該格納用ストッパにふくらはぎが当たり皮膚裂傷を起こすおそれがある。

全車両、ストッパを対策品と交換するとともに、フロアパネルにゴム板を追加する。

車室内車台番号打刻位置の車両右側に黄色ペイントを塗布する。
