## 改善箇所説明図

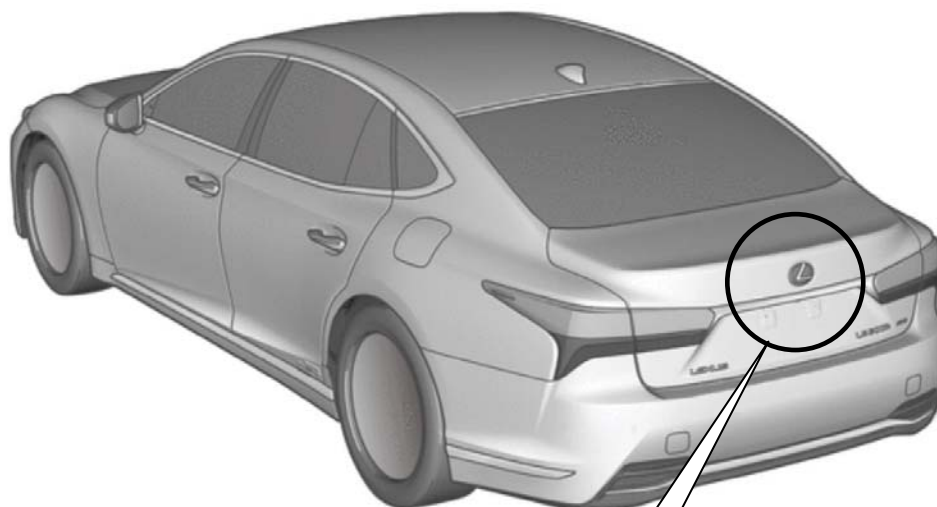
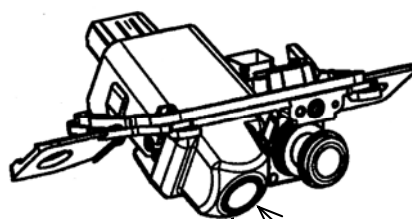
後方カメラ

不具合発生箇所

注：□ は修正部品を示す。

パーキングサポートブレーキシステムにおいて、後方カメラ制御プログラムが不適切なため、後退時に歩行者を検知できない場合がある。そのため、衝突被害軽減ブレーキが正常に作動しないおそれがある。

全車両、後方カメラ制御プログラムを対策仕様に修正する。

識別：改善済車両には車台番号打刻のハイフン位置上部に黄色ペイントを塗布する。
