## 改善箇所説明図

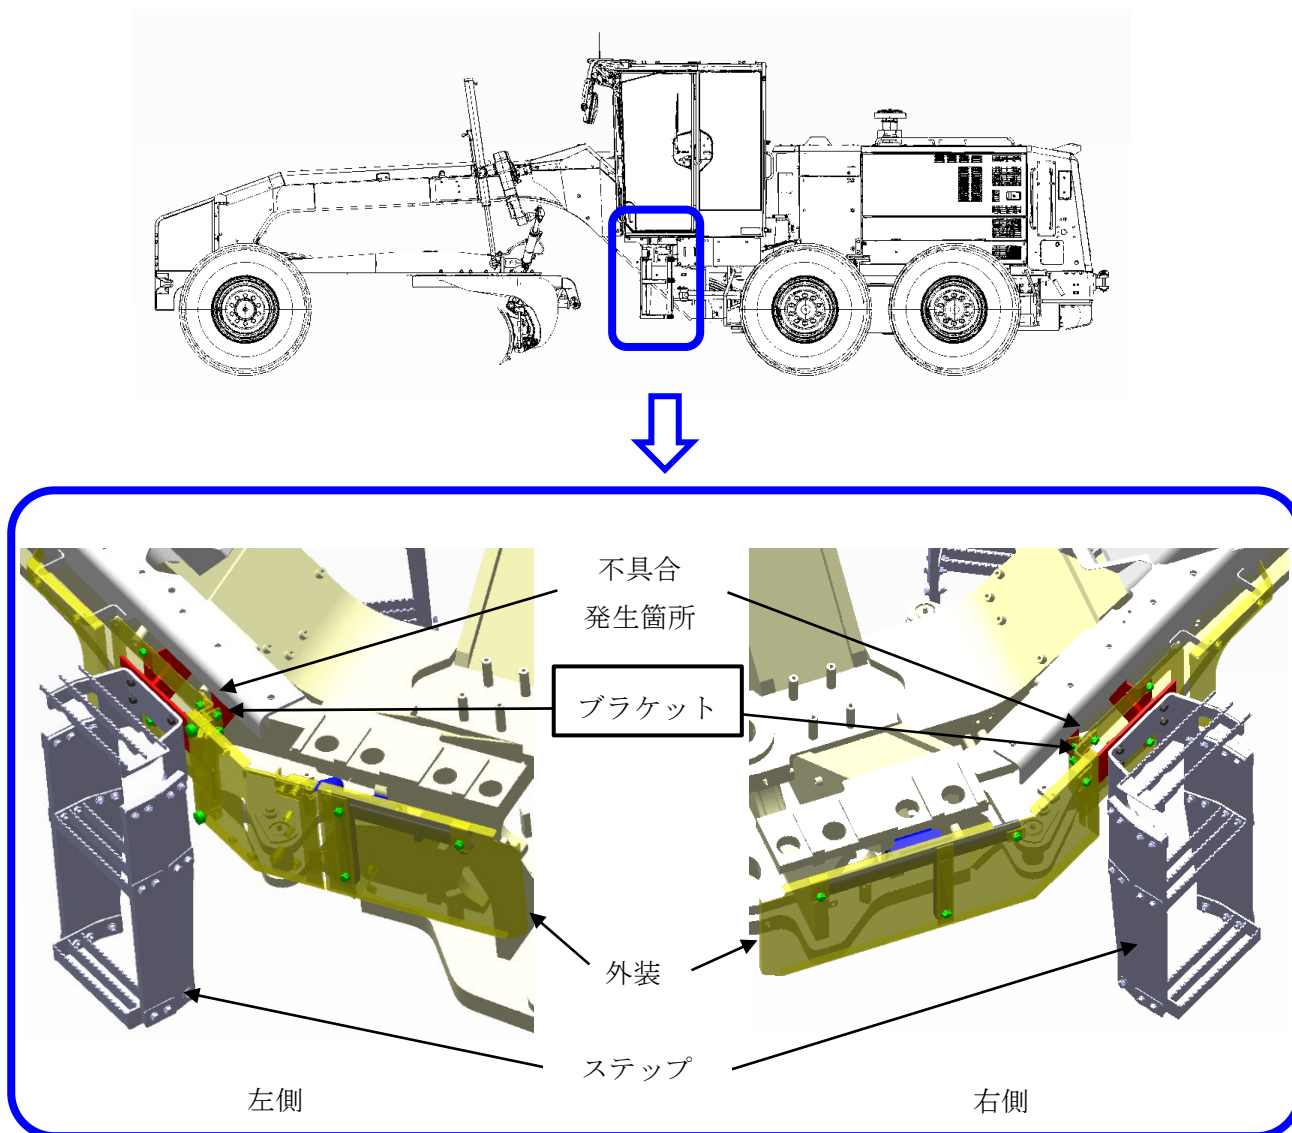
注：□ は、交換部品を示す

グレーダの昇降用ステップを車体に固定するブラケットにおいて、部品の溶接作業が不適切なため、溶け込み不足のものがある。そのため、運転時の振動等により溶接が剥がれ、外装でステップを支える状態となり、乗員の昇降に外装が耐えられなくなると、外装が変形し、乗員が転落するおそれがある。

識別マーキング位置

全車両、ブラケットを良品に交換する。

良品のブラケットに白マジックで識別用のマーキングを実施する。
