## 改善箇所説明図

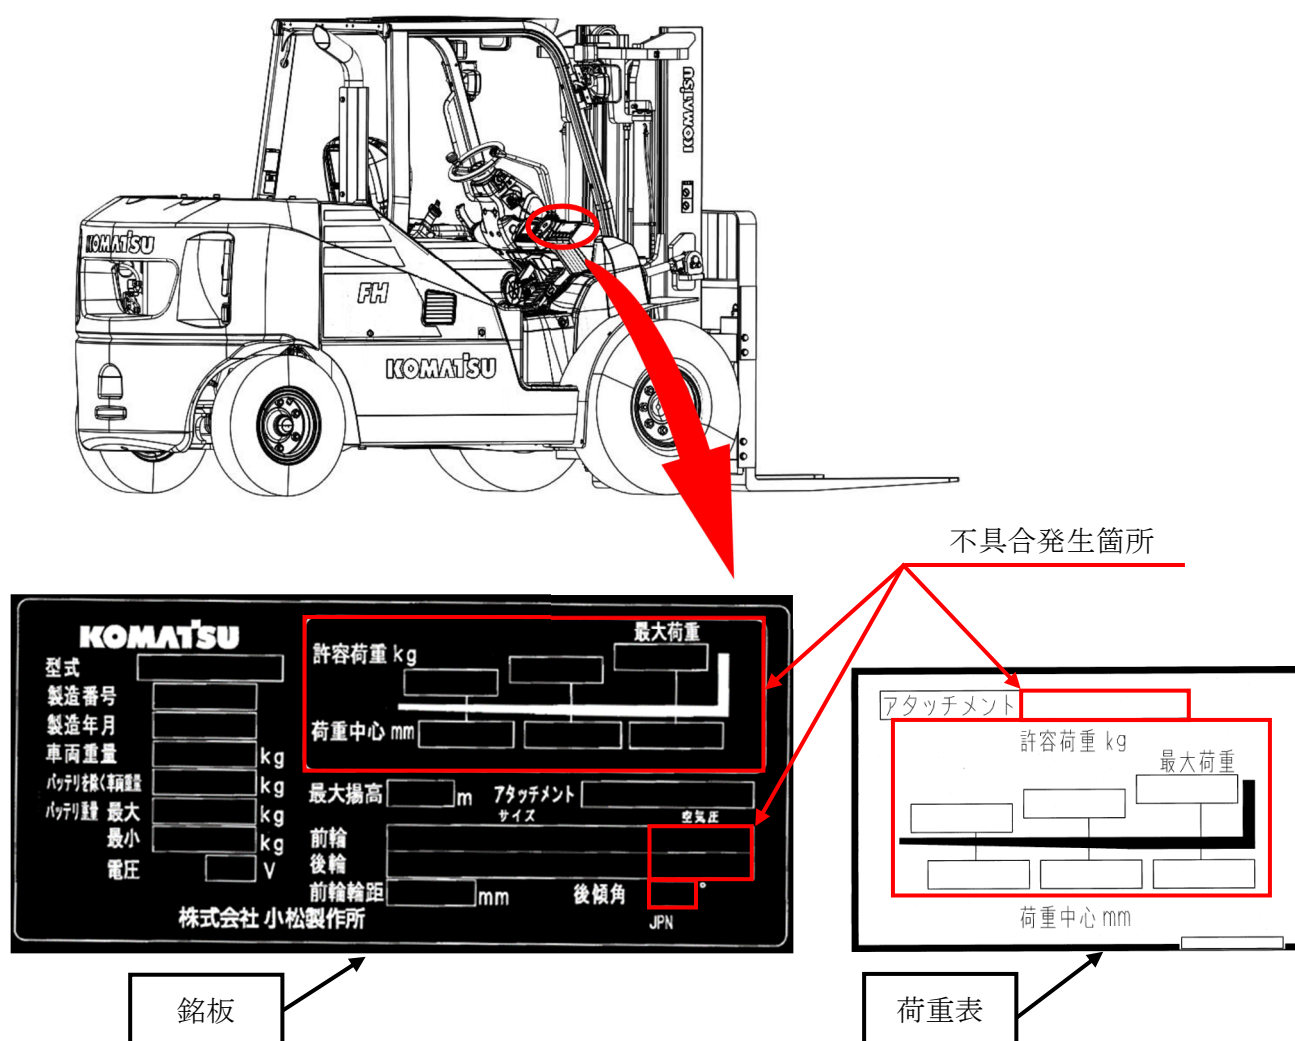
注: [ ] は、措置する部品を示す。

〔フォーク・リフトの铭板および荷重表において、設計時の確認不足により、作成データに間違いがあったため、記載内容に誤記がある。〕

改善措置の内容: 全車両、正しい内容に修正した铭板および荷重表へ交換する。

識別: 铭板の右下に白マークおよび荷重表の右下に黒マークで識別する。
