# 改善箇所説明図

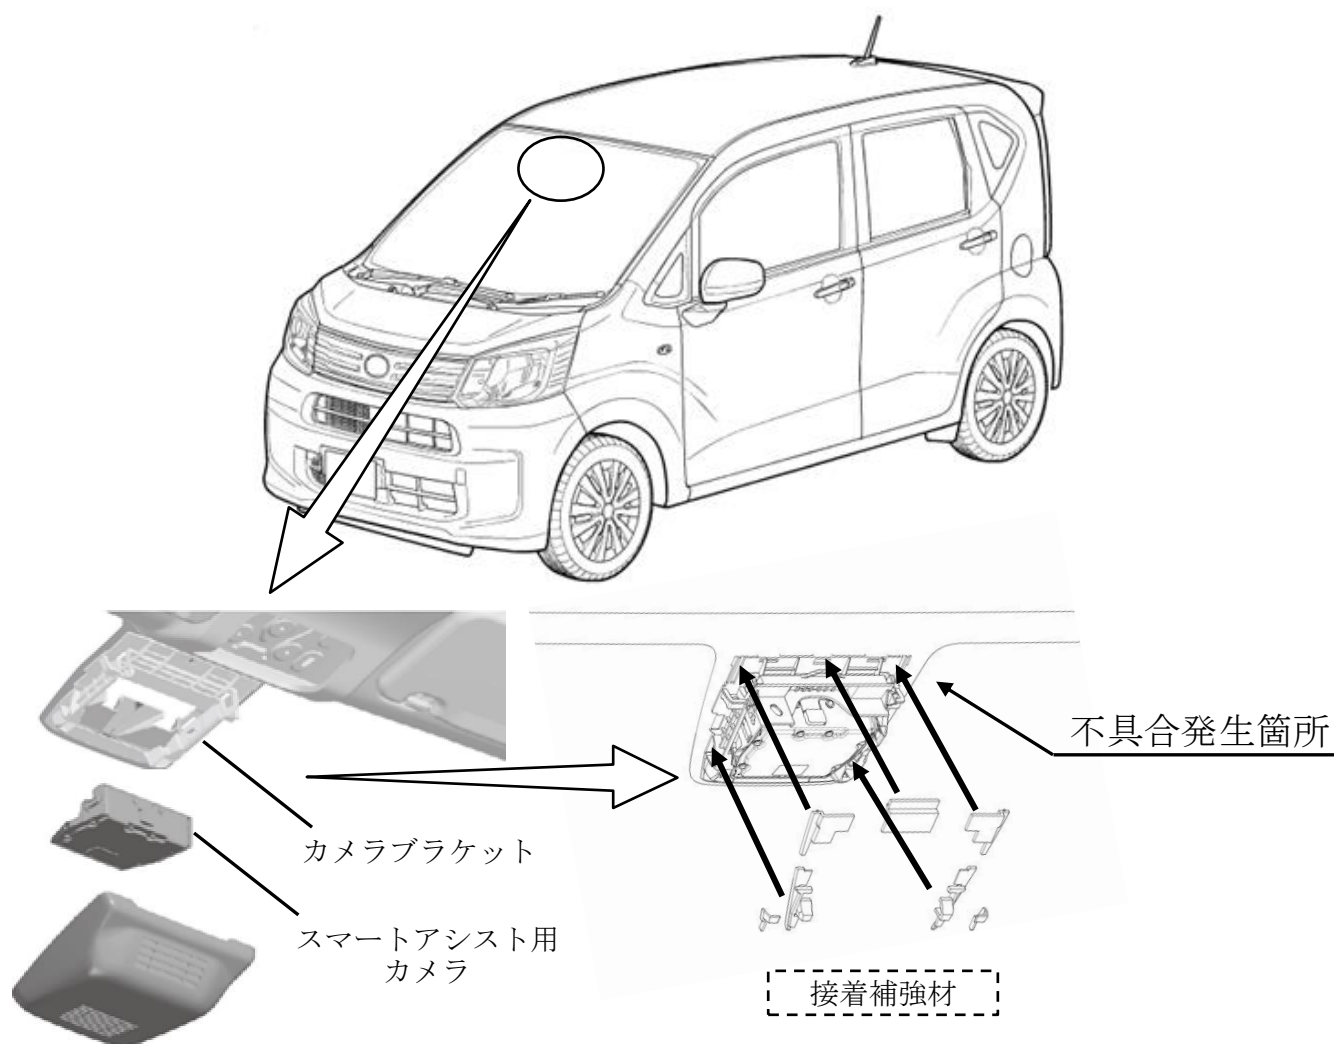
注 〔 〕 は追加する部品を示す。

予防安全機能（スマートアシスト）用カメラにおいて、ウインドシールドガラスへのカメラ固定用ブラケットの接着工程管理が不適切なため、接着力が弱いものがある。そのため、使用過程で当該ブラケットが剥がれ、最悪の場合、走行中に落下するおそれがある。

全車両、カメラブラケットに接着補強材を追加する。

運転者席側シート下の車台番号打刻のハイフンの上側に黄色ペイントを塗布する。
