## 改善箇所説明図

### スライドアップシート

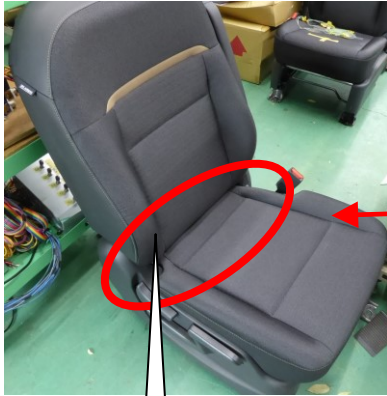
スライドアップシート サーミスタ組み付け部  
(スライドアップシート左横から見た断面図)

＜現行品＞  
サーミスタがブラケット  
(鉄製)の上にある

シートヒーター付きスライドアップシートにおいて、シートヒーターのサーミスタ（温度制御センサー）の取り付け位置が不適切なため、シートヒーター作動時に温度制御に入るのが遅く温度が高い状態が続くものがある。そのため最悪の場合、着座しているお客様が低温やけどを起こすおそれがある。

＜対策品＞  
・サーミスタをクッションパッド  
の上に移設する  
・防水シート車はブラケットに  
断熱シートを貼り付ける

- ・全車両、スライドアップシートシートヒーターのサーミスタの位置をハーネスブラケット上からシートクッションパッド上に移動させる。
- ・防水シート仕様車はハーネスブラケットに断熱シートを貼る。

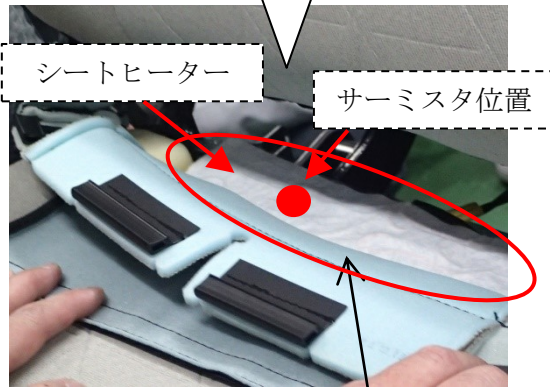
シートクッションカバーを  
はがした状態
