## 改善箇所説明図

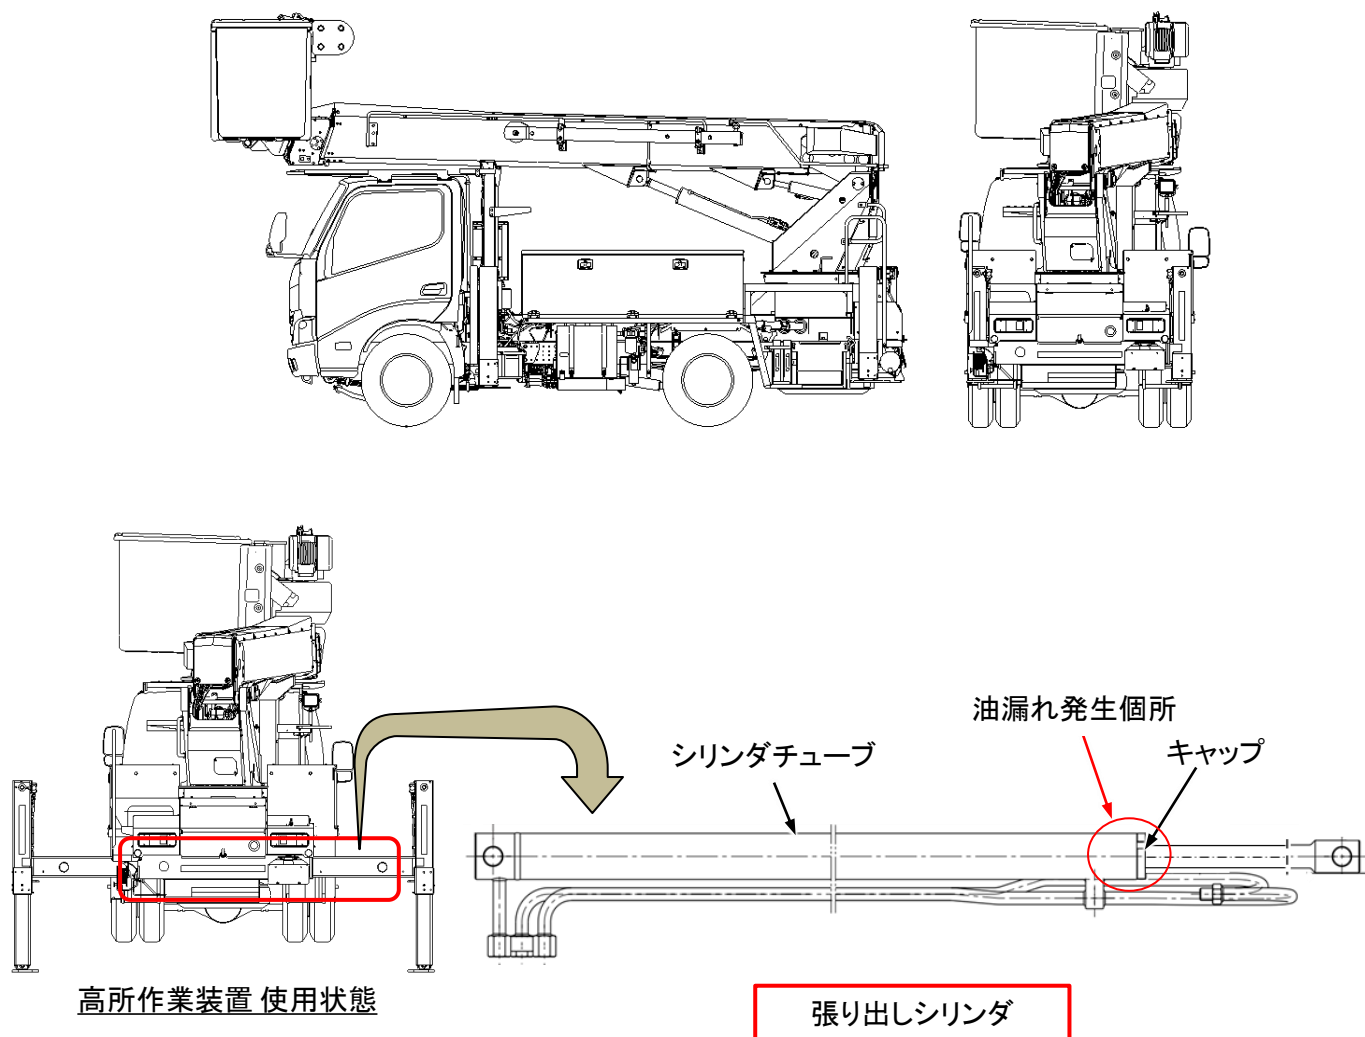
高所作業車、穴掘建柱車のアウトリガ装置において、張り出しシリンダの製造工程が不適切なため、シリンダチューブのキャップ固定用ネジに加工不良のものがあある。そのため、作業装置使用中に、張り出しシリンダから作動油が漏れ出すおそれがある。

注:  は交換する部品を示す。

全車両、張り出しシリンダを正規品に交換する。
