## 改善箇所説明図

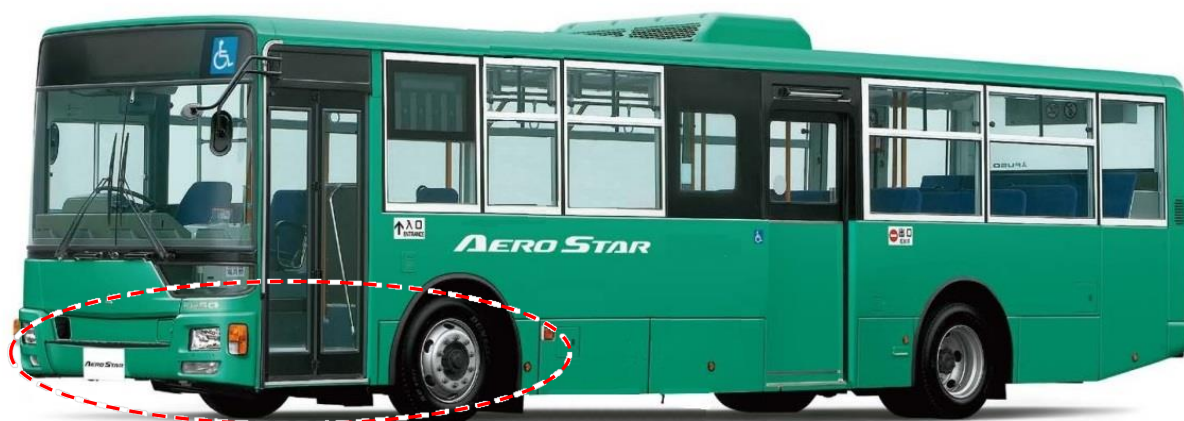
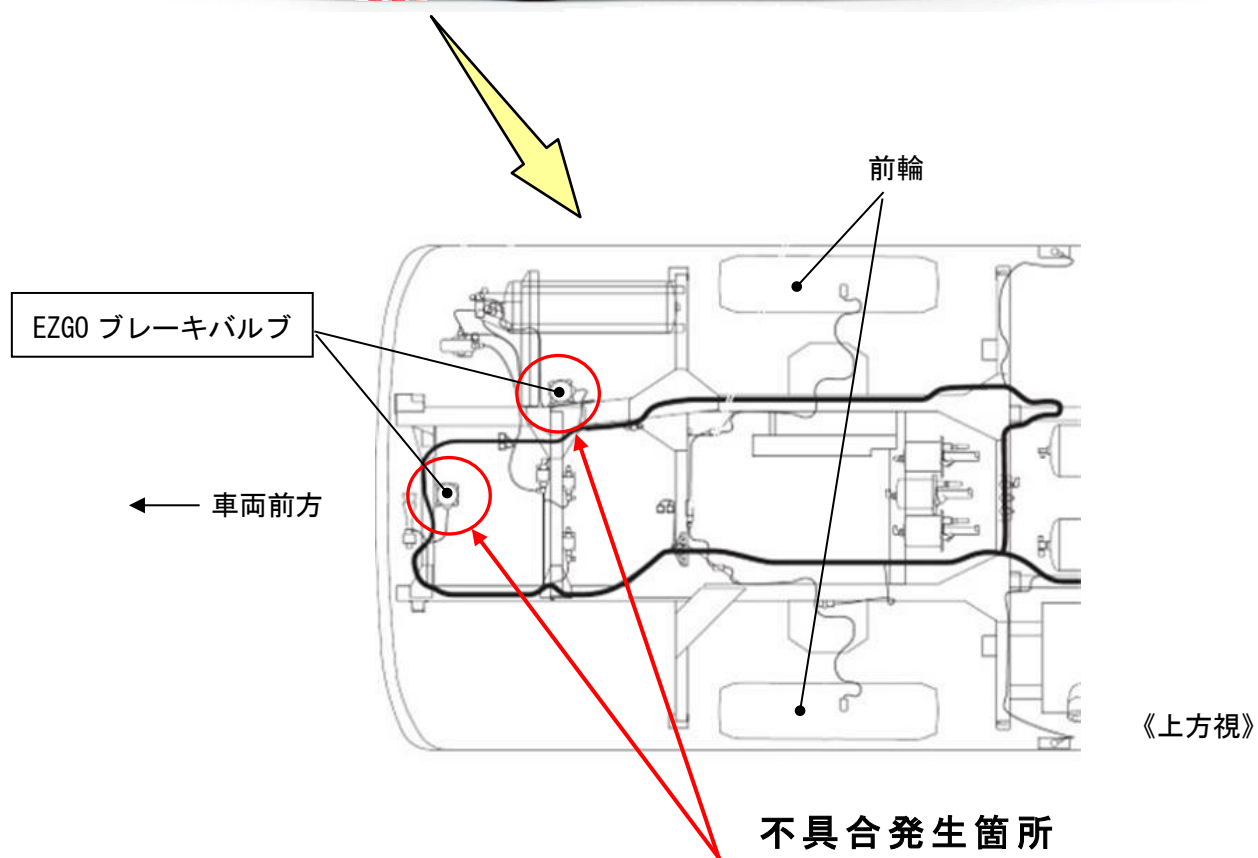
大型路線バスのEZGO/CB（中扉開時の停車補助装置）付車両において、EZGO ブレーキバルブの電気回路が不適切なため、停車直前の中扉開操作時に前後ブレーキの作動タイミングが正規状態と異なっている。そのため、想定より大きな減速度が生じ、最悪の場合、立席の乗客が転倒するおそれがある。

注：□ は、電気回路を正規状態に修正する部品を示す。

全車両、EZGO ブレーキバルブの電気回路を正規状態に修正する。

識別：作業完了車には、EZGO バルブに白色ペイントを塗布する。
