## 改善箇所説明図

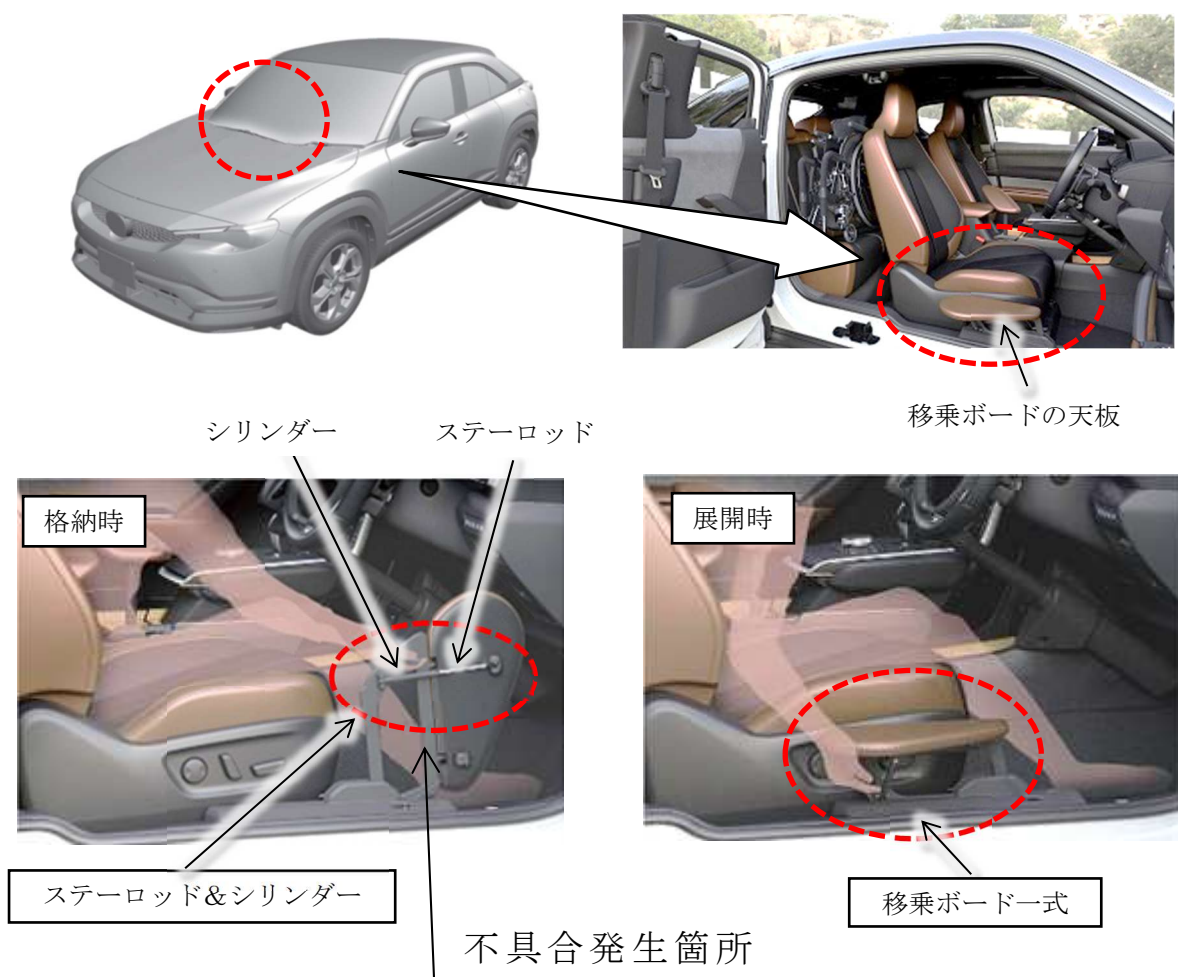
手動運転装置付き福祉車両の移乗ボード（車椅子から運転席への乗り移りをサポートする機構）において、移乗ボードを使用せず格納状態のまま乗車した場合にボード天板に脚を引っ掛け、押し込まれることで本来回転しない方向に回転し、ボード天板を支えているシリンダーからステーロッドが抜けることがある。そのため、そのまま移乗ボードを展開し、車椅子から運転席に乗り移るためボード天板に座った場合に傾き、乗員が転倒して怪我をするおそれがある。

注）  は、交換する部品を示す。

全車両、ボード天板の回転を抑止するためのストッパーを追加した対策品の移乗ボードに交換する。なお、改善措置用部品の準備に時間を要することから、部品が供給できるまでの暫定措置として、シリンダーからの抜けを抑制するため、ステーロッドの長さを延長したステーロッド&シリンダーに交換する。

識別：右リアドア・ロアヒンジ取付ボルト（下側）の頭に白ペイントを塗布する。（暫定）  
：右リアドア・ロアヒンジ取付ボルト（下側）の頭に黄ペイントを塗布する。（恒久）
