## 改善箇所説明図

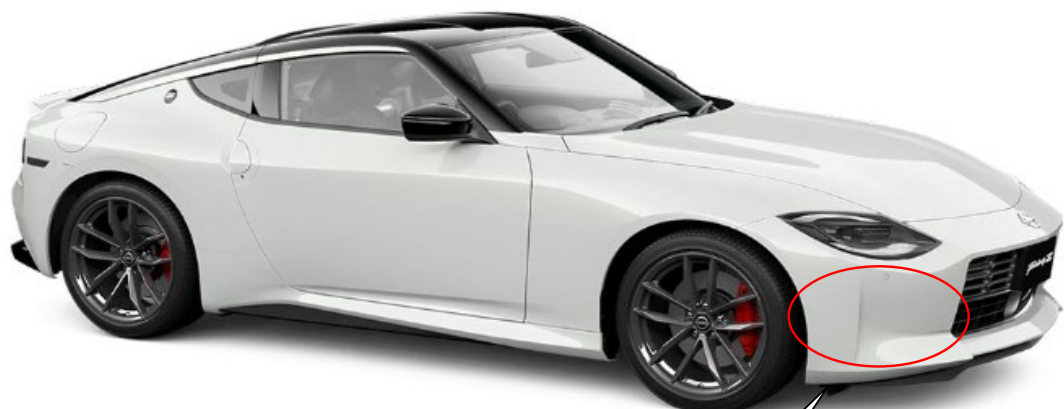
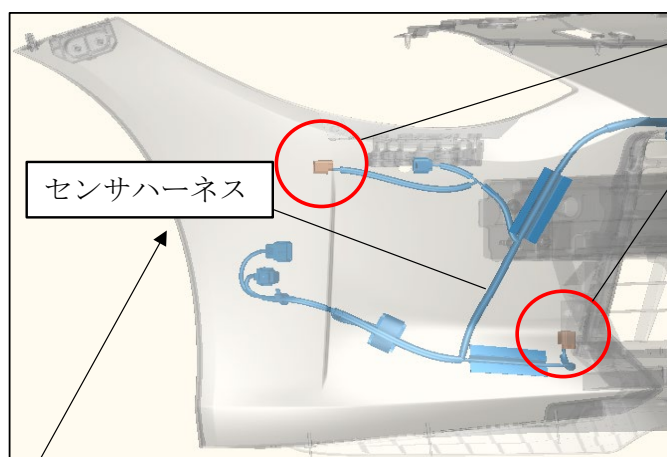
歩行者衝突  
センサ

センサハーネス

### 不具合発生箇所

ポップアップフードの電気配線において、バンパーハーネスのコネクタ端子配列が不適切なため、歩行者衝突検知センサの入力値が正しく演算されない。この場合においても、ポップアップフードの作動は保安基準を満足することを確認しているものの、社内基準の試験条件下において、正しく作動しないおそれがある。

### 改善の内容

正しい端子配列のバンパーハーネスに交換する。

識別：金色のシールをモデルナンバープレートの右横に貼り付ける。

注：  は、交換部品を示す。
