# 改善箇所説明図

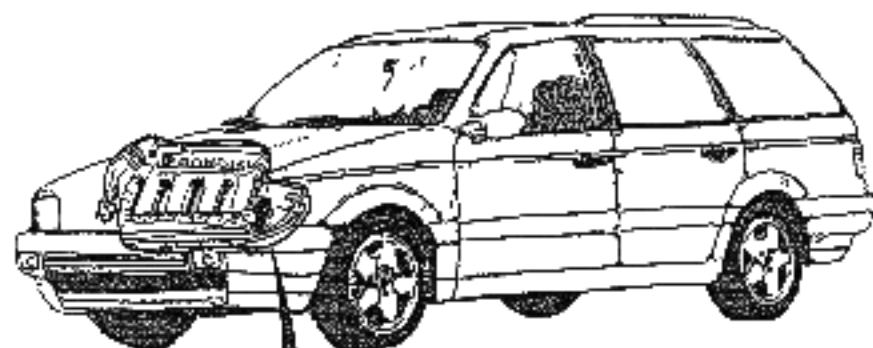
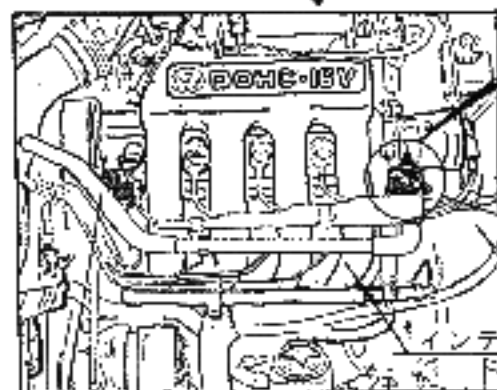
エアクリナーからのエアホース

インテークマニホールド

アイドル回転補正バルブ

**不具合発生箇所**

原動機のアイドル回転補正バルブ（アイドルスタビライゼーションバルブ）のリターンスプリングに材質不良のものがあため作動が悪くなるおそれがある。

**対策内容**

全車両、アイドル回転補正バルブの製造番号が26092～29592に該当する場合は当該バルブを対策品と交換する。

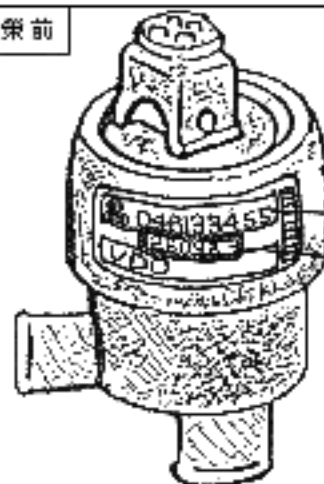
対策前

部品番号

製造番号

インテークマニホールドへ

△エアクリナーから

不具合対象部品の製造番号の範囲

26092～29592

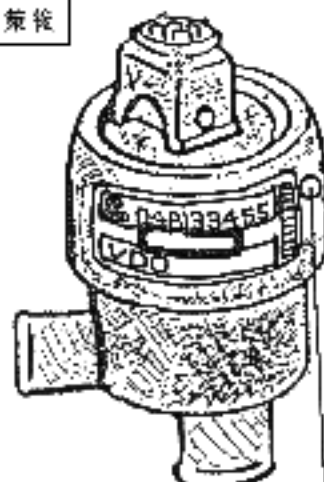
対策後

識別：白又は黄ペイント塗布
