（ABSの制御部（コントロール・ユニット）のカップリング内において、車速センサー用電気配線の電気干渉遮断効果が不完全のため、ABSが正常に作用しなくなるおそれがある。）

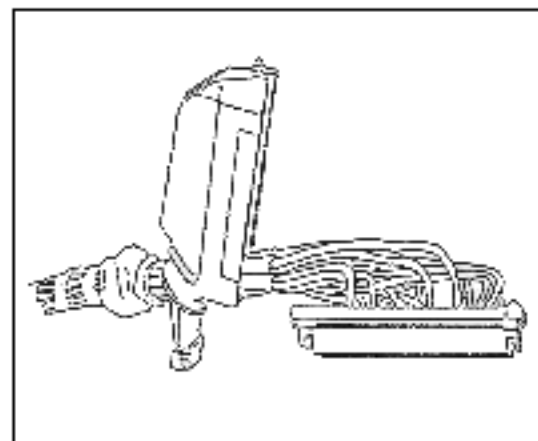
### 対策前

## カップリング

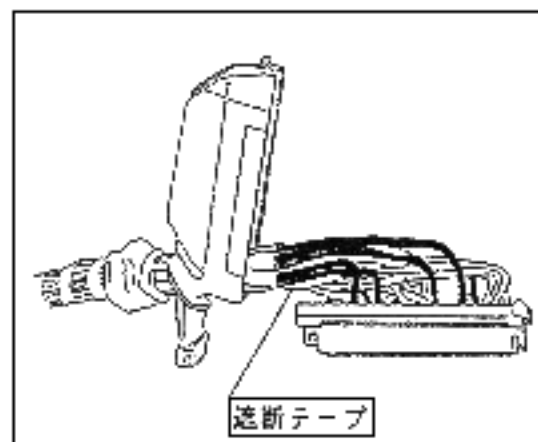
### 対策後

注：  は対策部品を示す。

全車両、当該電気配線に遮断テープを施す。
