# 改善箇所説明図

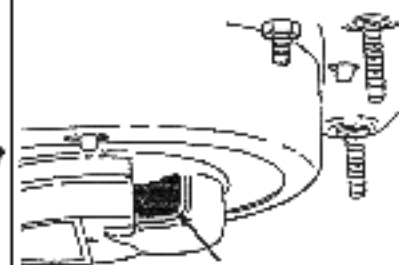
作動制御レバーがある場合→エアバッグ再取付

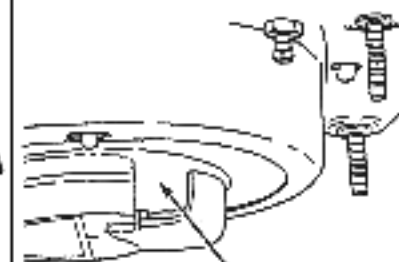
作動制御レバーがない場合→エアバッグ交換

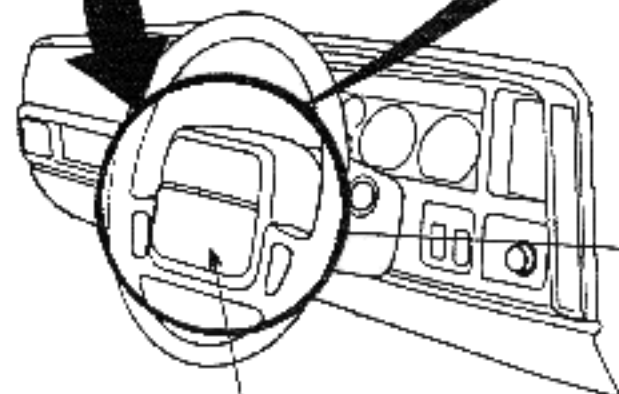
## 改善箇所

エアバッグの構成部品である作動制御レバーが取付られていない車両があり、事故等の前面衝突時にエアバッグが展開しないおそれがあります。

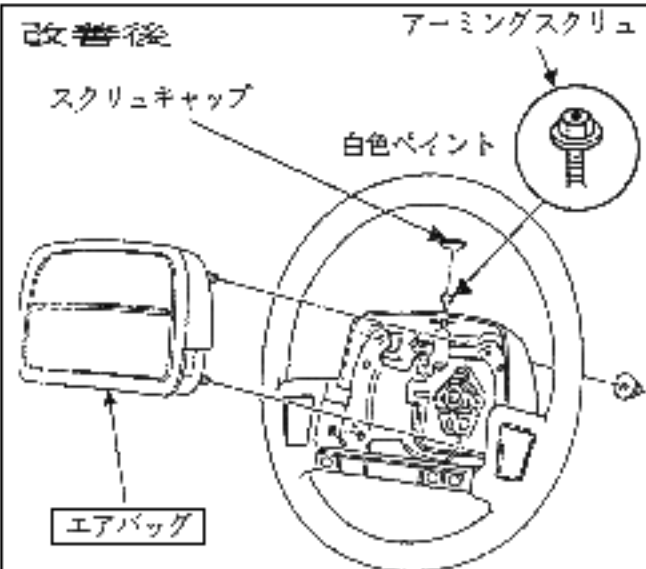
## 改善後

説別：アーミングスクリュー頂部に白色ペイントする。
