# 改善箇所説明図

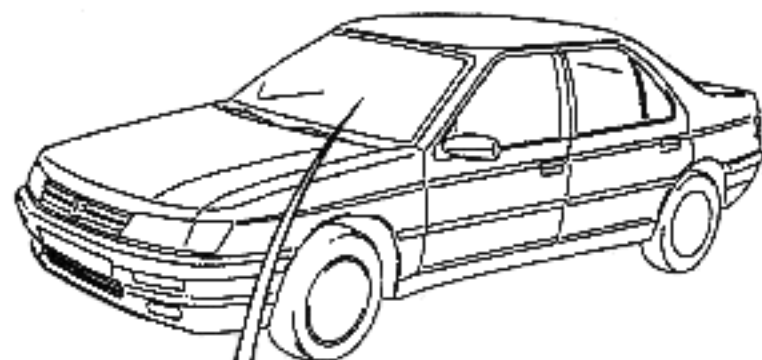
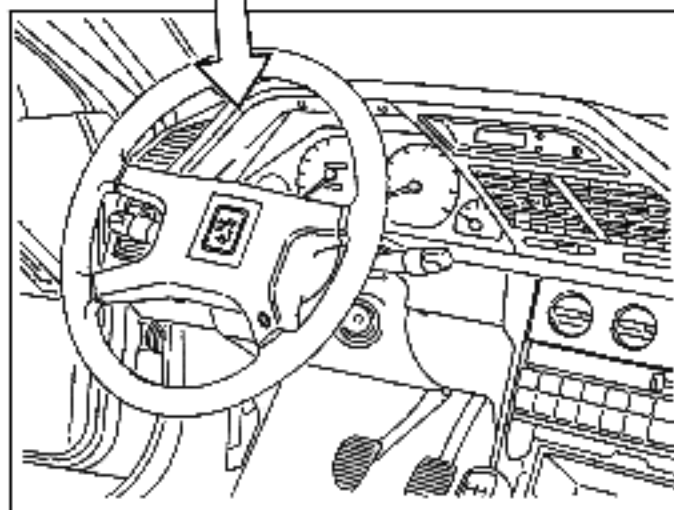
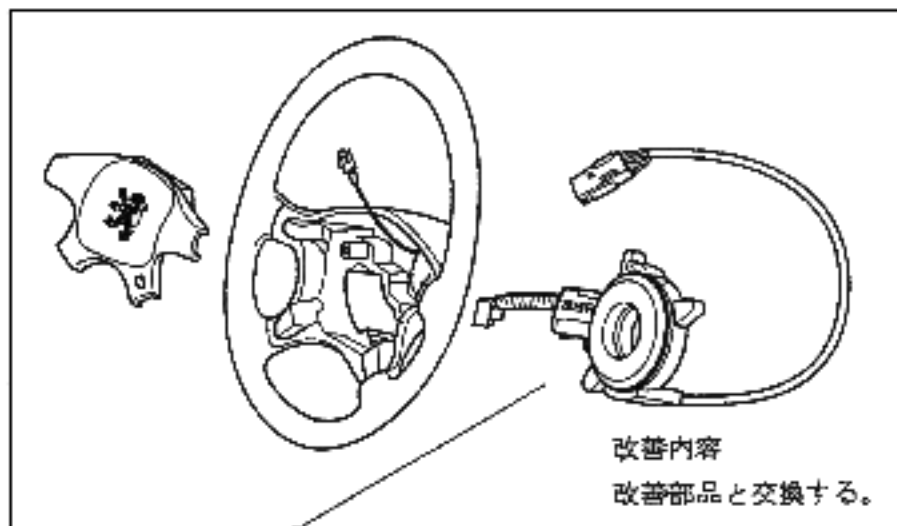
## 改善箇所

エアバッグの構成部品である  
ロータリースイッチが、接触  
不良をおこし事故等の前面衝  
突時にエアバッグが展開しな  
い恐れがあります。
