# 改善箇所説明図

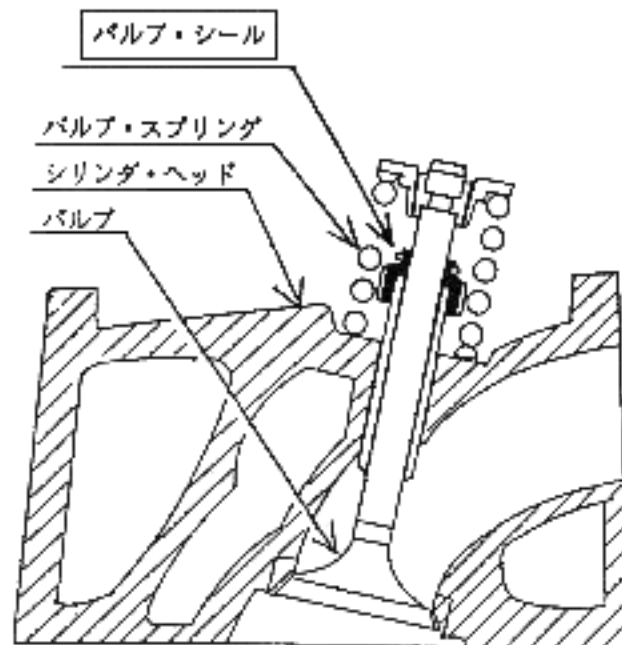
## ＜不具合発生箇所＞

吸・排気バルブのシールの取付方に  
不適切なものがあり、シールが変形して、  
エンジンオイルが燃焼室へ漏れる。

注：  内は交換部品を示す。

ヘッド・カバー取付ボルト  
頭部に白ペイント塗布

＜改善方法＞  
当該シールを  
新品と交換する。
