# 改善箇所説明図

## 改善箇所

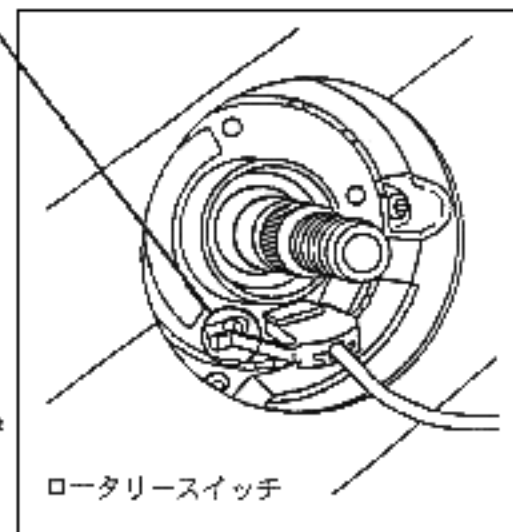
## 改善前

ハンドル部のエアバッグ用配線コネクタのガイドステーに製造不良のものがあるため、ガイドステーが外れてコネクタが接触不良となり、前面衝突時にエアバッグが作動しないおそれがある。

全車両、当該コネクタを点検し、ガイドステーを取外す。

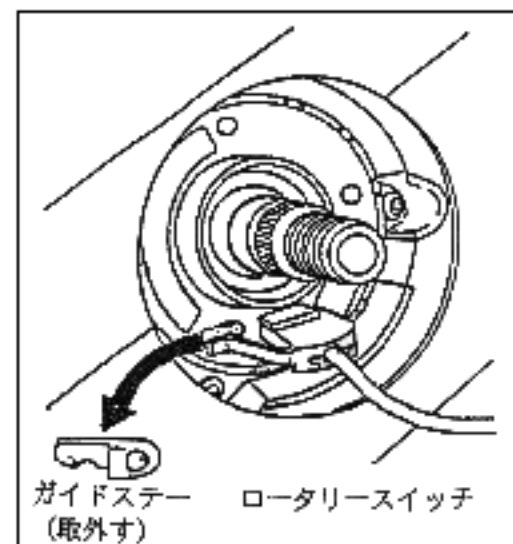
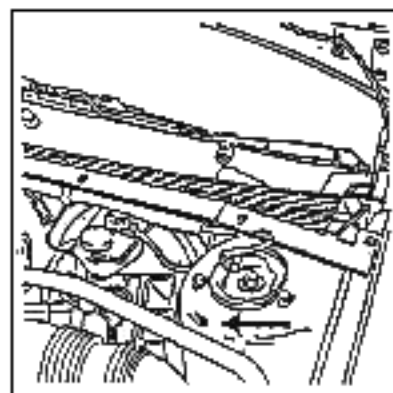
## 改善後

ロータリースイッチ

上記作業終了後、左側ストラット上部に黄色いペイントマークを塗布する。
