# 改善箇所説明図

## エアバッグコントロール装置

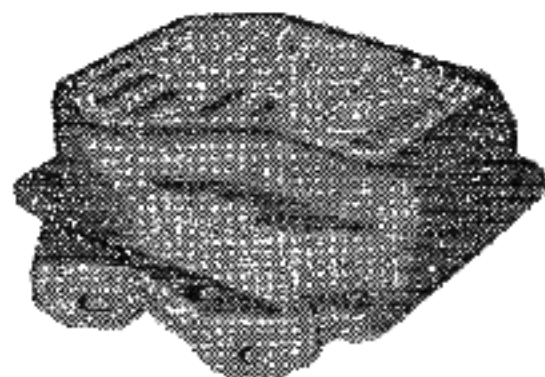
改善前

エアバッグコントロール装置内の  
センサー性能に不具合があるため、  
エアバッグコントロール装置を  
交換する。

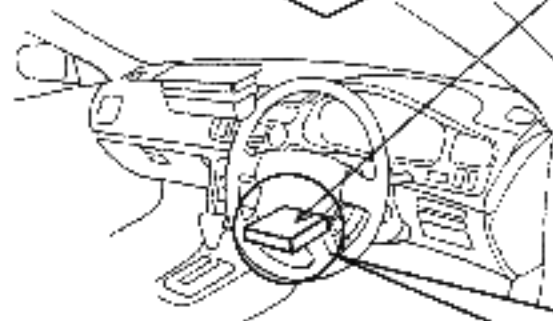
エアバッグコントロール装置

改善箇所

※対策品はエアバッグ作動用センサーの性能を変更。
