# 改善箇所説明図

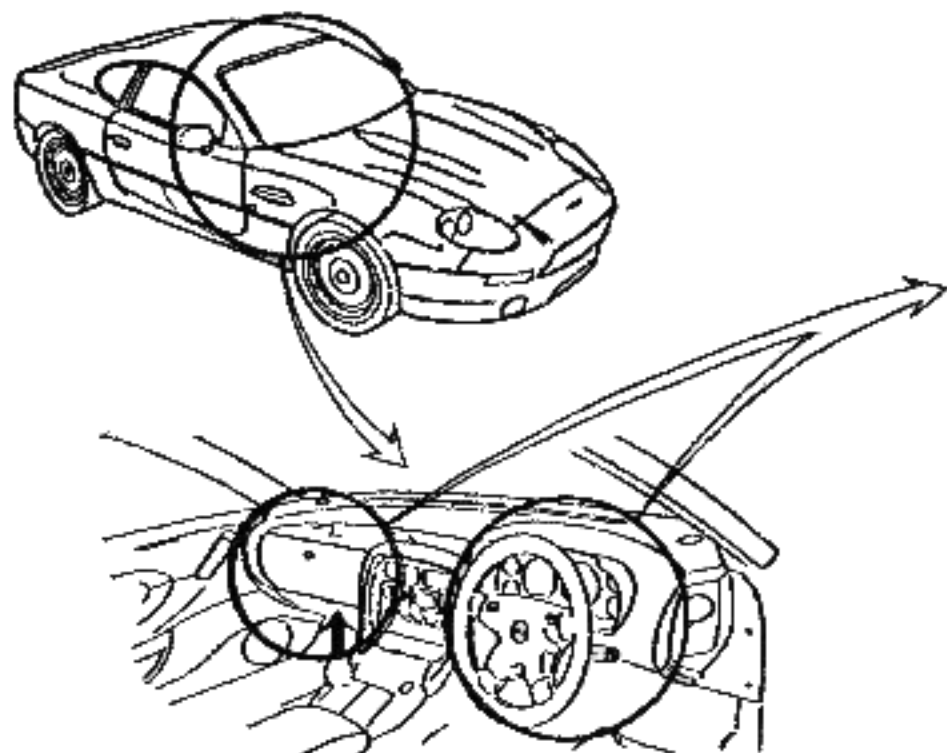
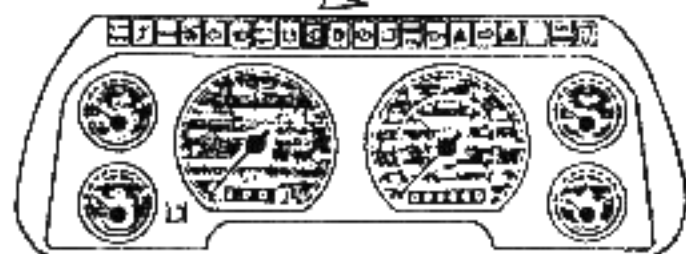
ブレーキ液漏れ警告灯

## 不具合発生箇所

ブレーキ液漏れ警告灯の球切れ確認用配線が誤って配線されており、イグニッションスイッチを入れた際に点灯しないものがある。

改善内容 全車両、配線を追加する。
