## 改善箇所説明図

### 助手席用エアバッグ装置

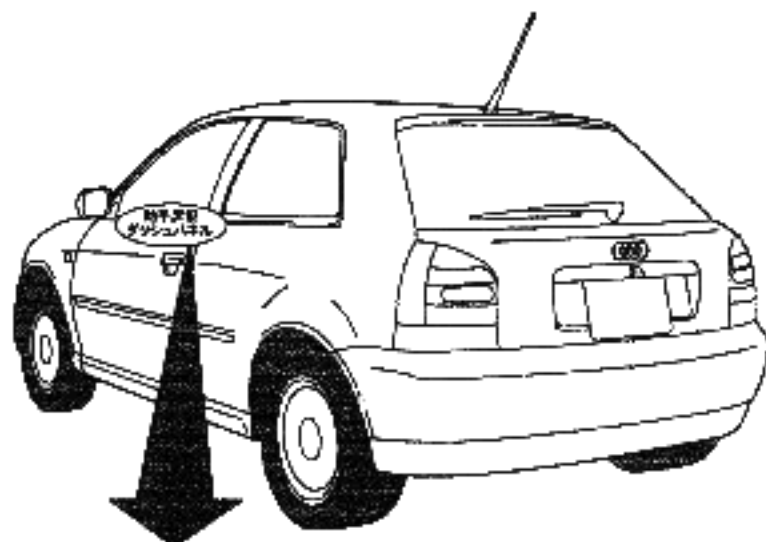
識別：パルクヘッド上部  
の車台番号打刻位置  
左側に白又は黄ペイ  
ント塗布

● \*WAUZZZ6LZYA000409●

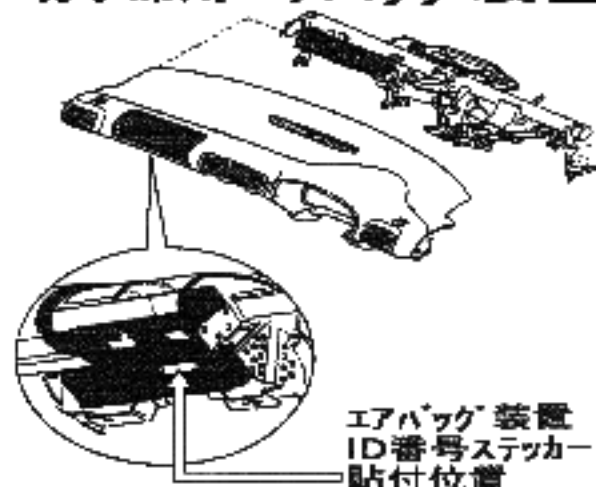
#### 助手席用エアバッグ装置

助手席用エアバッグ装置に於いて、  
エアバッグを展開させる為のガス  
発生装置に不具合がある為、衝突  
時のエアバッグ展開速度が本来の  
速度より遅くなる恐れがある。

エアバッグ装置のID番号が  
DJGXA0AS又は  
DJGYE08H

エアバッグ装置  
ID番号ステッカー  
貼付位置

全車両、当該エアバッグ装置を良品と交換する。

エアバッグ装置  
ID番号ステッカー  
貼付位置

良品のエアバッグ装置のID番号は

DLH430HX

DLH430JB
