# 改善箇所説明図

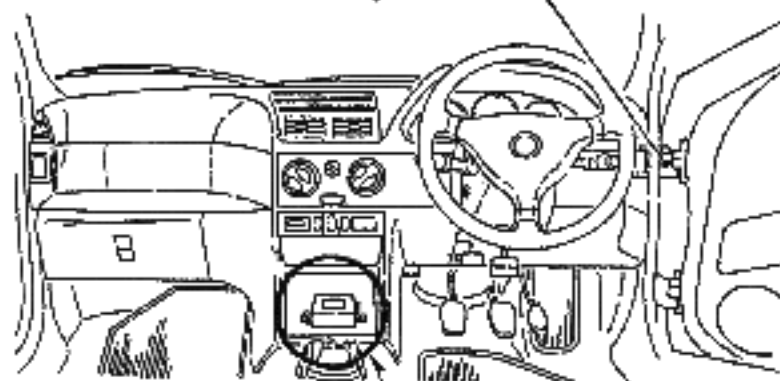
改善箇所

エアバッグ作動用センサーに車体  
の下方からの衝撃に反応しやすい  
ものがあるため、エアバッグコン  
트롤装置を点検し、該当する  
ものは対策品と交換する。

右ドア上側ヒンジに識別の  
白色ペイントを塗布する。

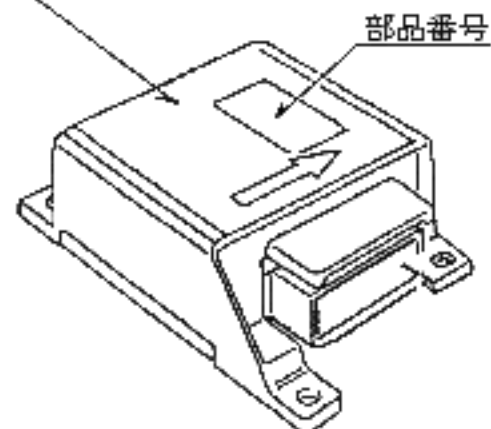
### エアバッグコントロール装置

部品番号

注：   は交換部品を示す。

部品番号60625180が取り付けられている車両は  
部品番号60631206のエアバッグコントロール装  
置と交換する。
