# 改善箇所説明図

## 基準不適合発生箇所

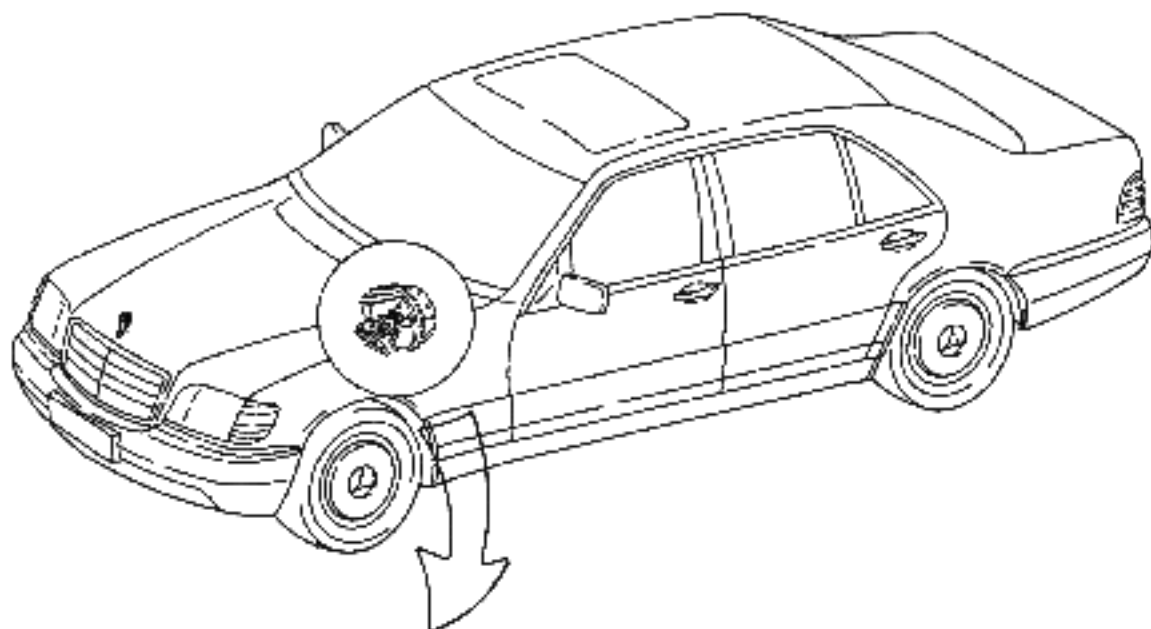
センサ

ブレーキ倍力装置

ブレーキ・アシスト(急制動時におけるブレーキ・ペダルの踏力を軽減する装置)装備車両において、ブレーキ・ペダルの踏み込み速度を検知しているセンサの検知機能が不適切なため、低速走行における通常のブレーキ操作時にブレーキ・アシストが作動して、運転者の予期した以上の制動がかかるおそれがある。

全車両、当該センサを改善部品と交換する。
