# 改善箇所説明図

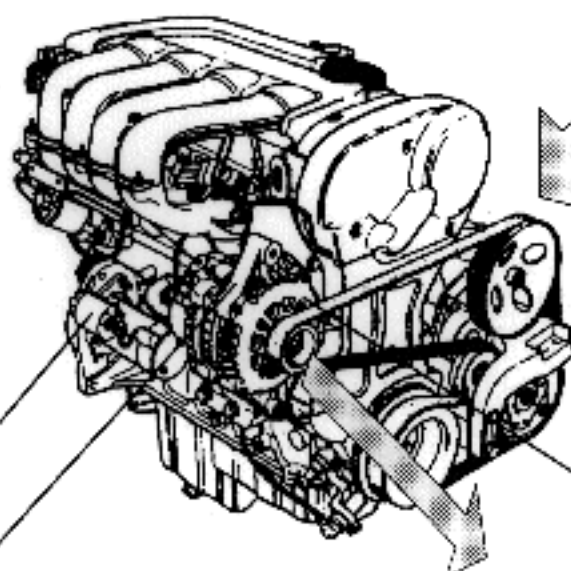
発電機

始動装置

識別：発電機本体に白色ペイント塗布

全車両、当該整流器を対策品と交換する。

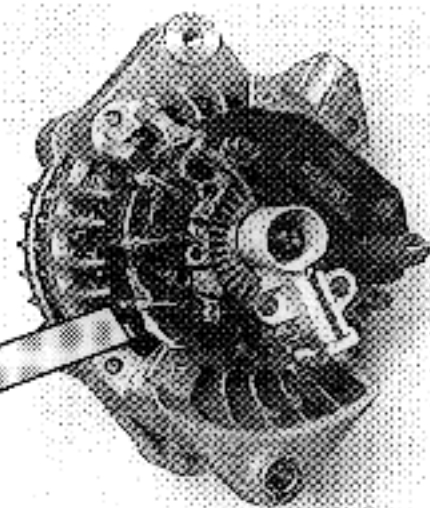
整流器

不具合発生箇所

原動機の発電機に取付けられている整流器の半導体の耐熱性が不足しているため、そのままの状態で使用を続けると、当該半導体が損傷して、充電警告灯が点灯し、バッテリーが充電されなくなり、最悪の場合、原動機が停止するおそれがある。

の部分は交換部品を示す。
