# 改善箇所説明図

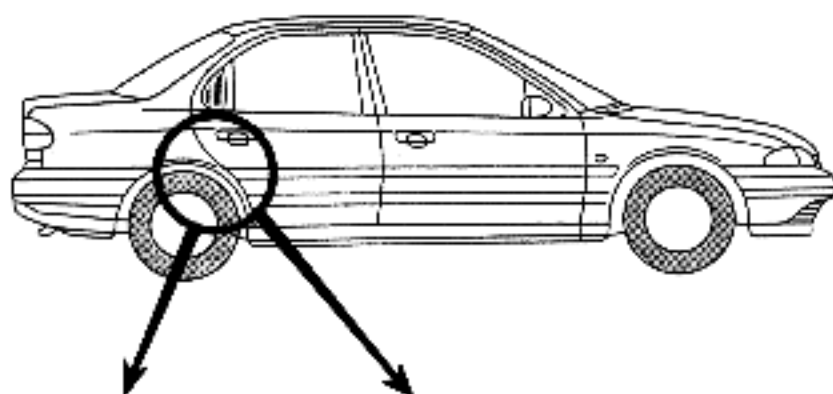
セダンは後輪ホイールアーチに取り付けられている。

ワゴンにはリアアクセル上部に取り付けられている。

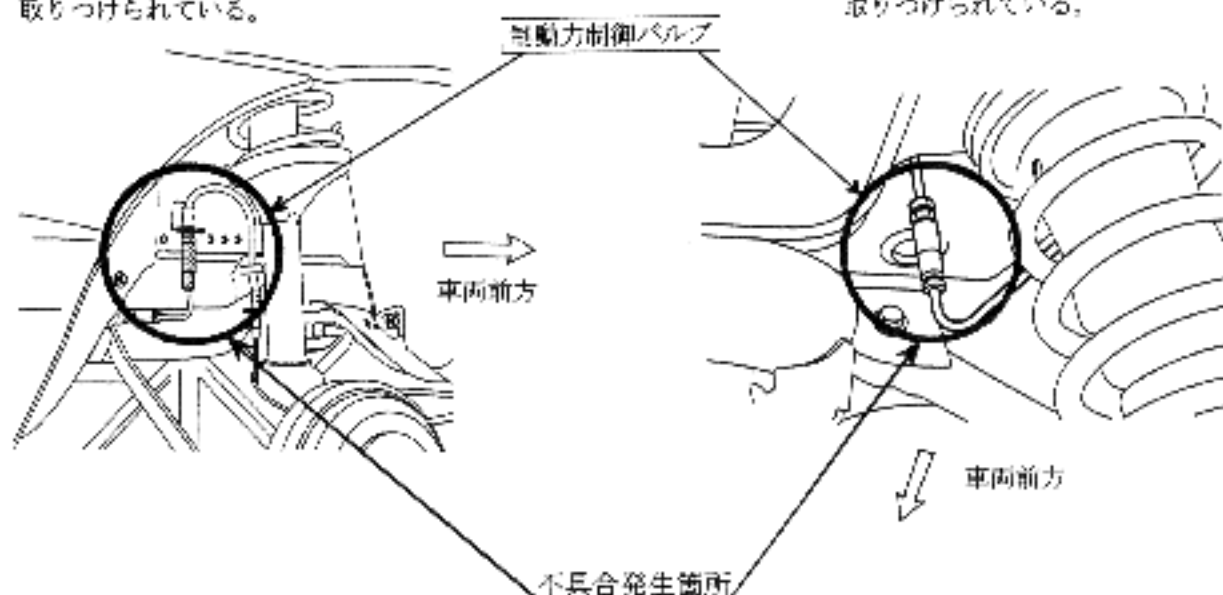
後輪ブレーキの制動力を制御するバルブの気密が不適切なため、凍結防止剤（塩）が撒かれた道路等を走行後そのままの状態で使用を続けると、路面から巻き上げられた塩水等によりバルブ内のピストン摺動部が腐食し、最悪の場合、当該バルブが作動しなくなり、安定した制動が得られなくなる。

対策品には黒いラバーのダストブーツが巻かれている。

全車両、当該制御バルブを左右共対策品と交換する。
