# 改善箇所説明図

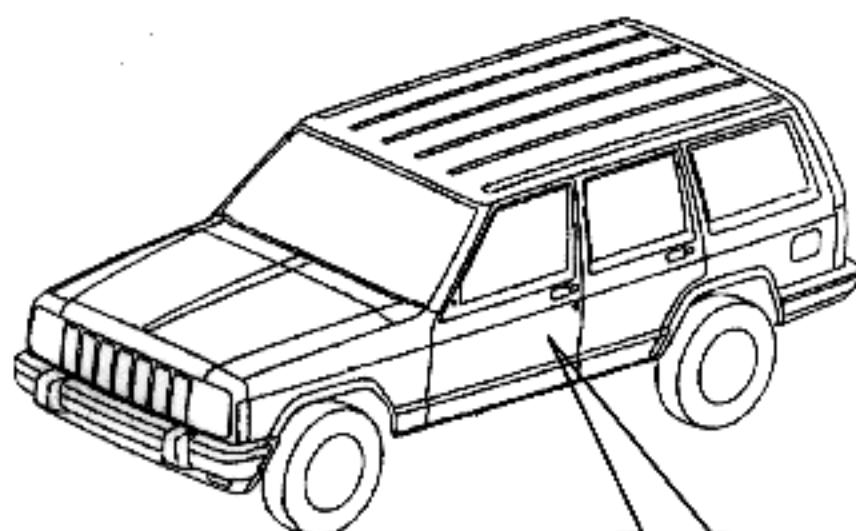
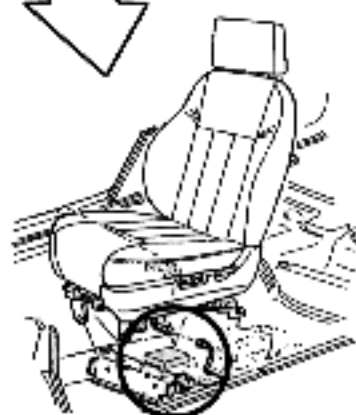
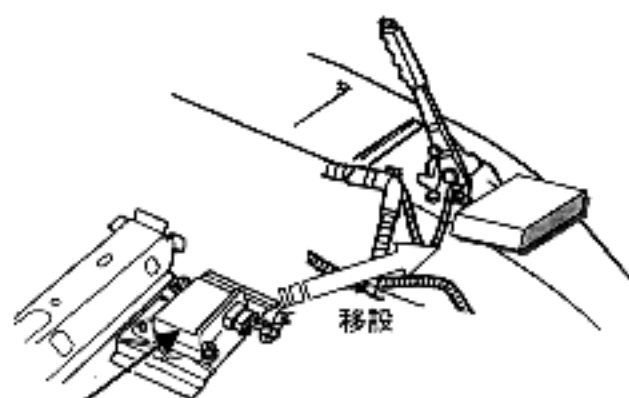
**不具合発生箇所**

エアバッグ・コントロール・モジュール

エアバッグ・コントロール・モジュール(エアバッグの展開制御装置)が助手席下部の床面に取り付けられているため、冠水等により車室内に大量の水が浸入した場合、当該モジュール内部の電気回路が腐食し、最悪の場合、走行中にエアバッグが展開するおそれがある。

全車両、エアバッグ・コントロール・モジュール(エアバッグの展開制御装置)を新品と交換するとともに、取付位置を駐車ブレーキレバー後方へ移設する。

注：  は、交換部品を示す。
