# 改善箇所説明図

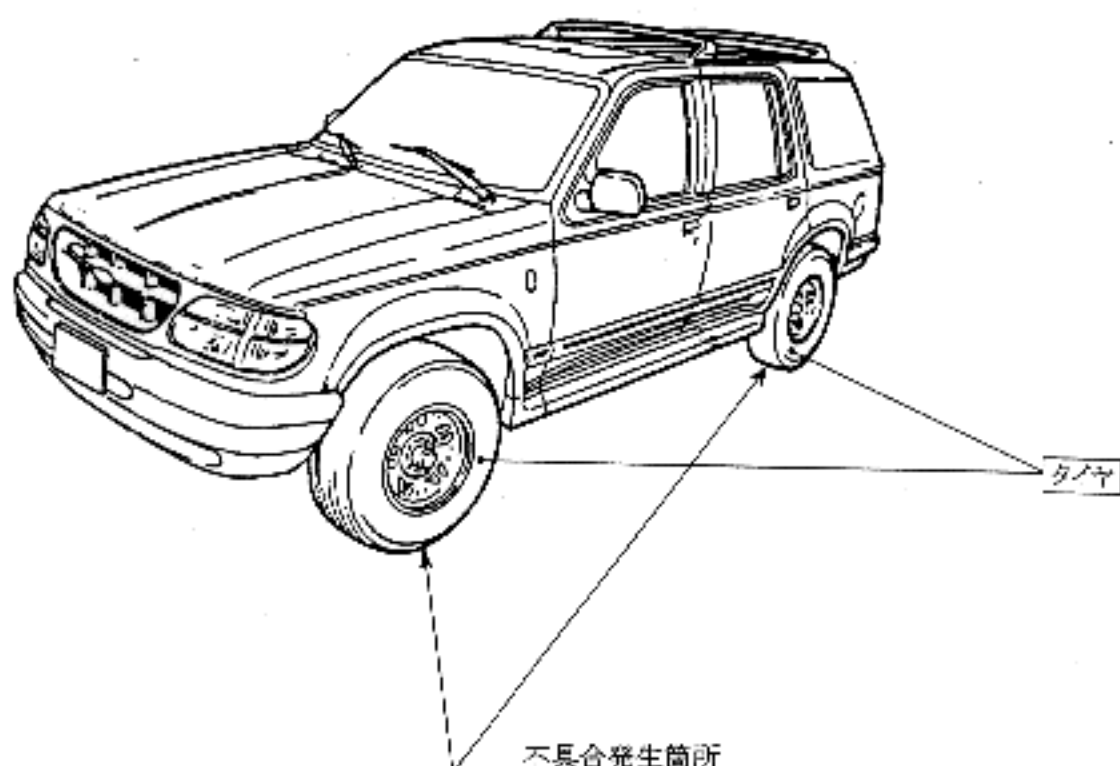
外気温が高い条件下において、空気圧不足の状態での高速での連続走行を行うと、タイヤ表面のゴムが剥離し、最悪の場合、バーストする等事故が発生するおそれがある。

注:  は交換部品を示す。

1. Firestone P235/75 R15 RADIAL ATX — 北米及びメキシコ製 (除く FIREHAWK ATX)
2. Firestone P235/75 R15 RADIAL ATX II — 北米及びメキシコ製
3. Firestone P235/75 R15 Wilderness AT — 米国イリノイ州ディケイター工場製

※ タイヤ内側側面に「MADE IN U.S.A.」又は「MADE IN MEXICO」と刻印されています。

Firestone P235/75 R15 RADIAL ATX II — 日本製

※ タイヤ内側側面に「MADE IN JAPAN」と刻印されています。

全車両、当該タイヤを良品と交換する。
