## 改善箇所説明図

### 不具合発生箇所

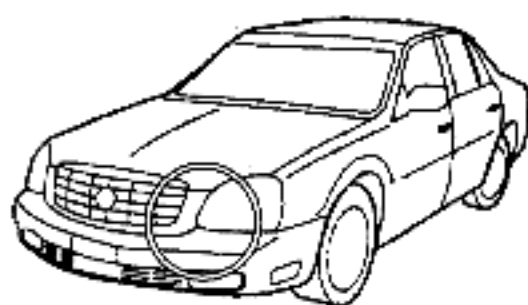
制動装置のABS油圧制御装置内の油圧調整バルブに製造不良のものがあつたため、そのままの状態で使用を続けると、当該バルブからブレーキオイルが漏れ、最悪の場合、ABS及びトラクションコントロールシステム(滑りやすい路面でのホイールスピンを制御する機能)が正しく作動しないおそれがある。

全車両、当該ABS制御装置の油圧調整バルブを点検し、作動不良のものは良品と交換する。

製造番号を確認し、専用診断機を用いABS制御装置の油圧調整バルブの作動状況を点検する。
