## 改善箇所説明図

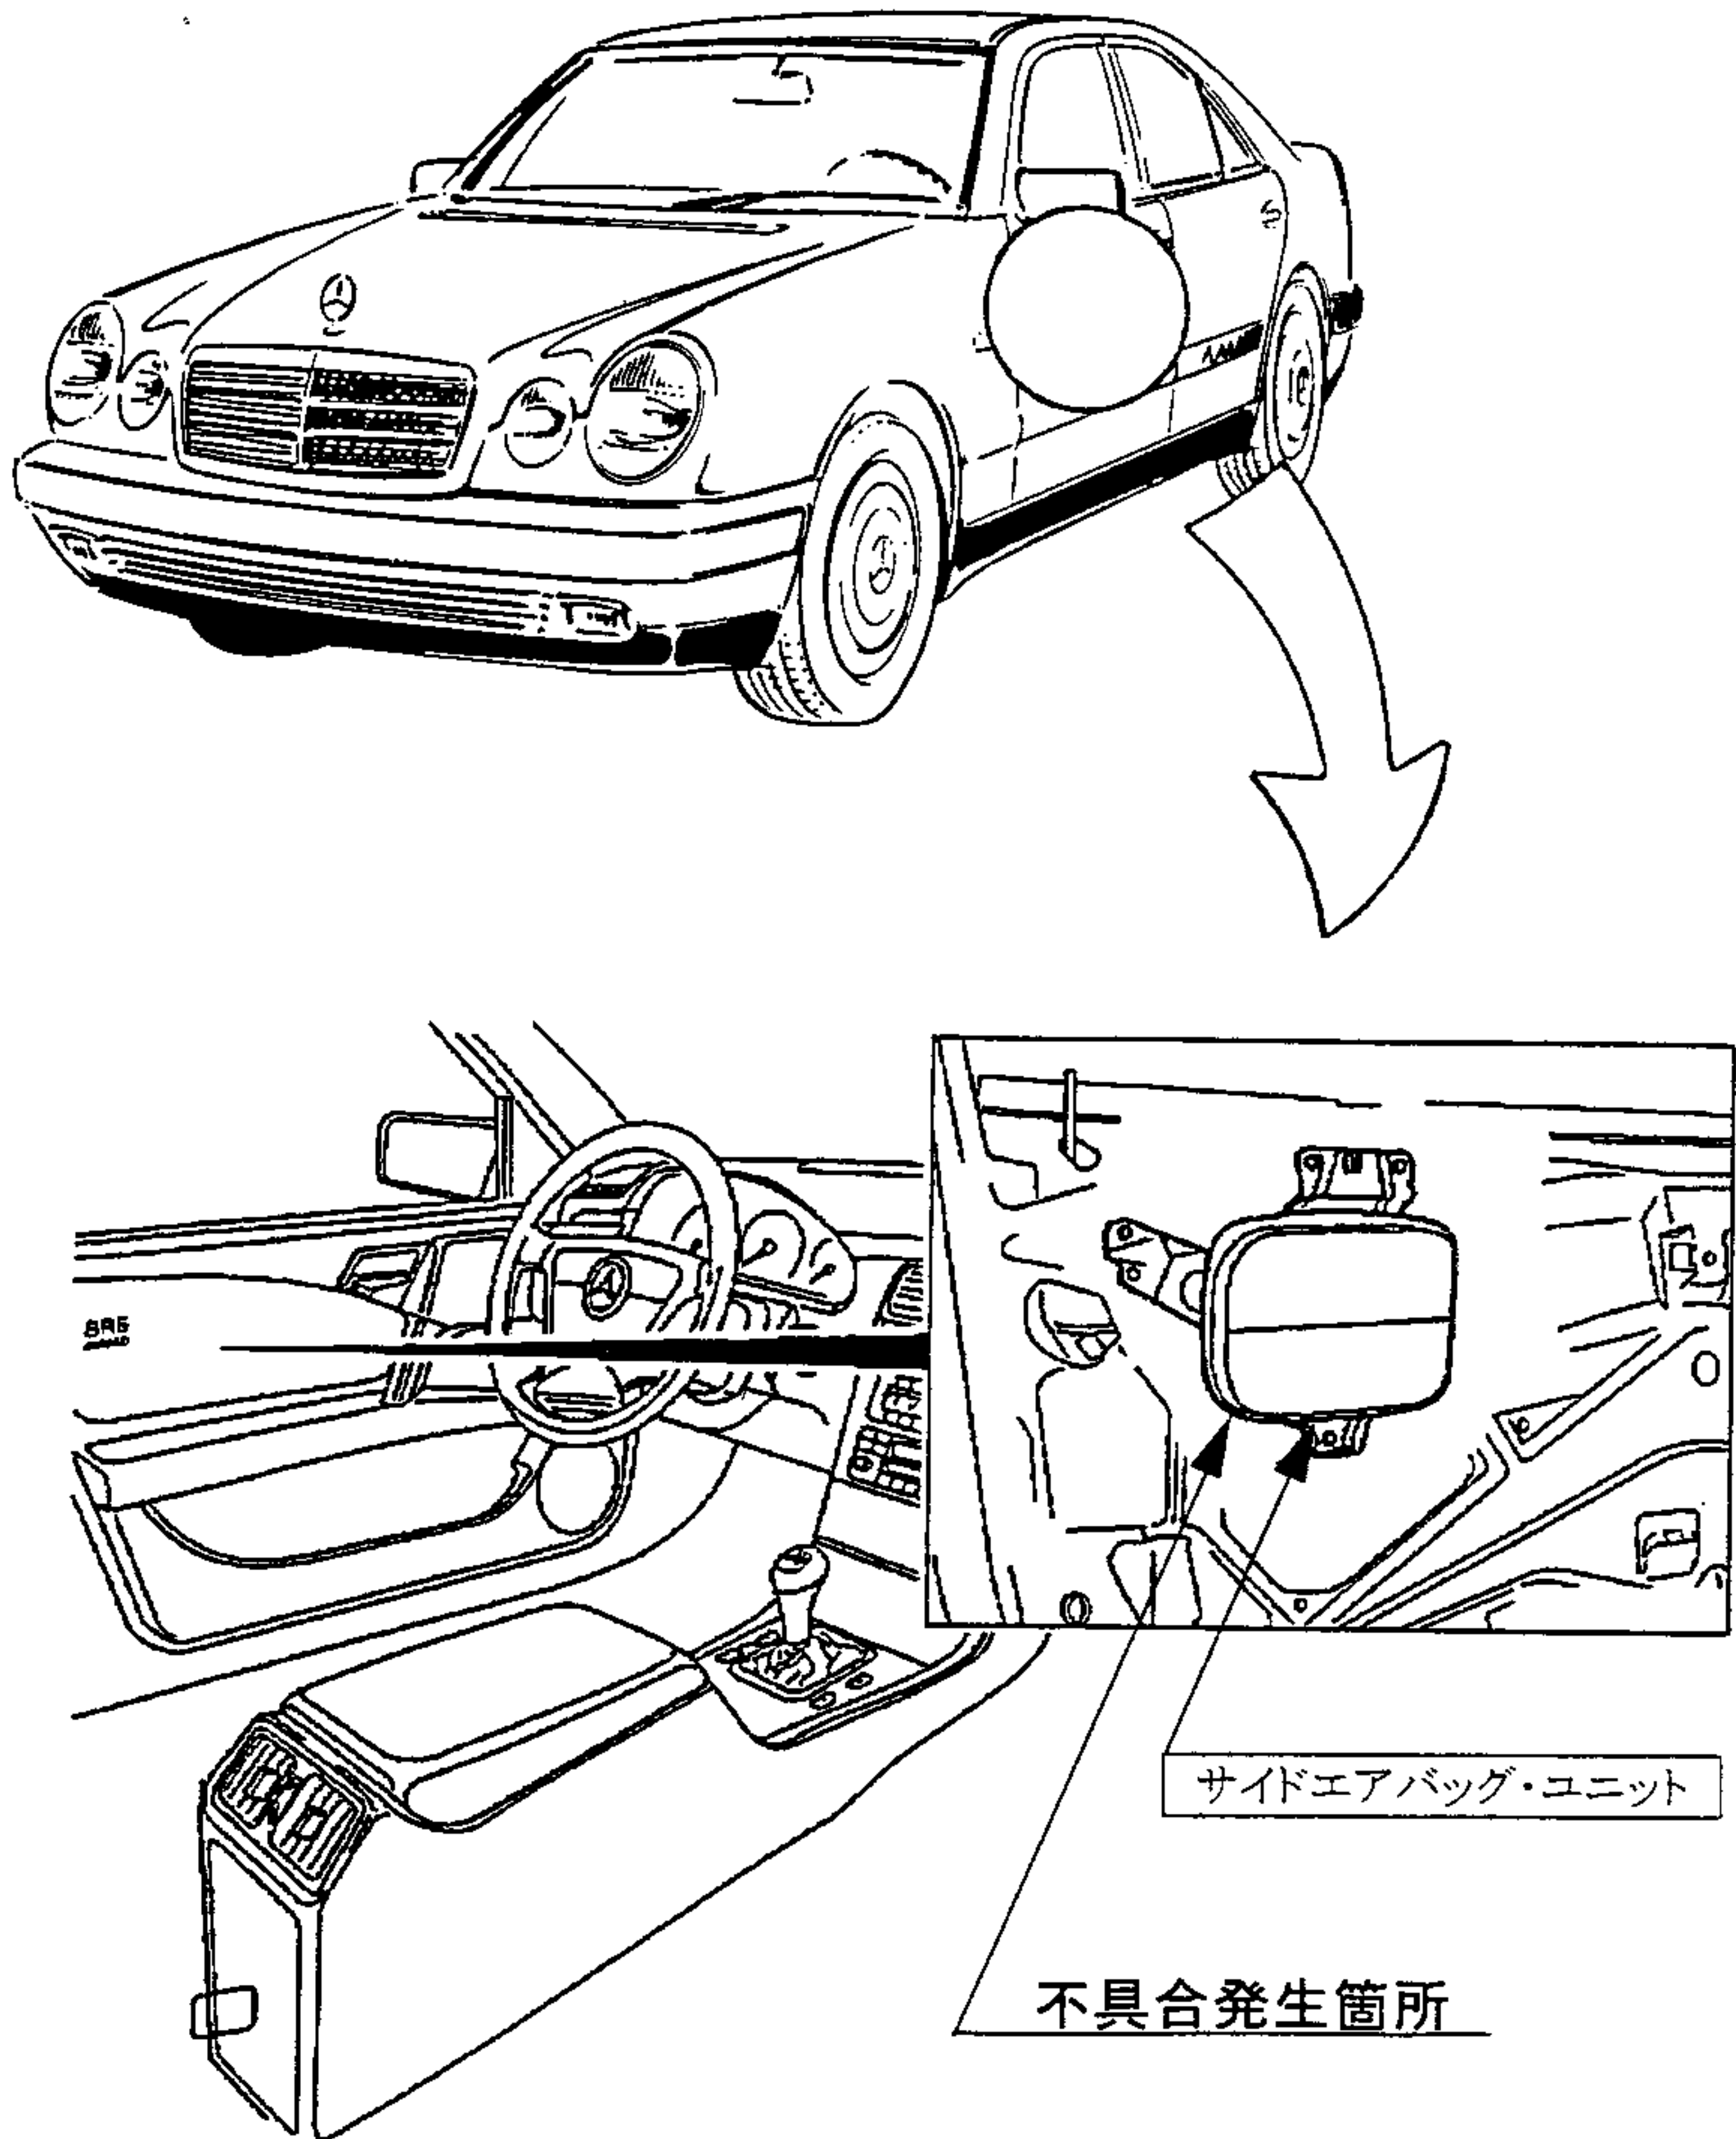
注: ☐ は交換部品を示す。

運転者席及び助手席のサイドエアバッグ装置に不適切なものがあるため、衝撃がかかっているにもかかわらず、当該サイドエアバッグが誤展開するおそれがある。

全車両、当該サイドエアバッグを良品と交換する。
