## 改善箇所説明図

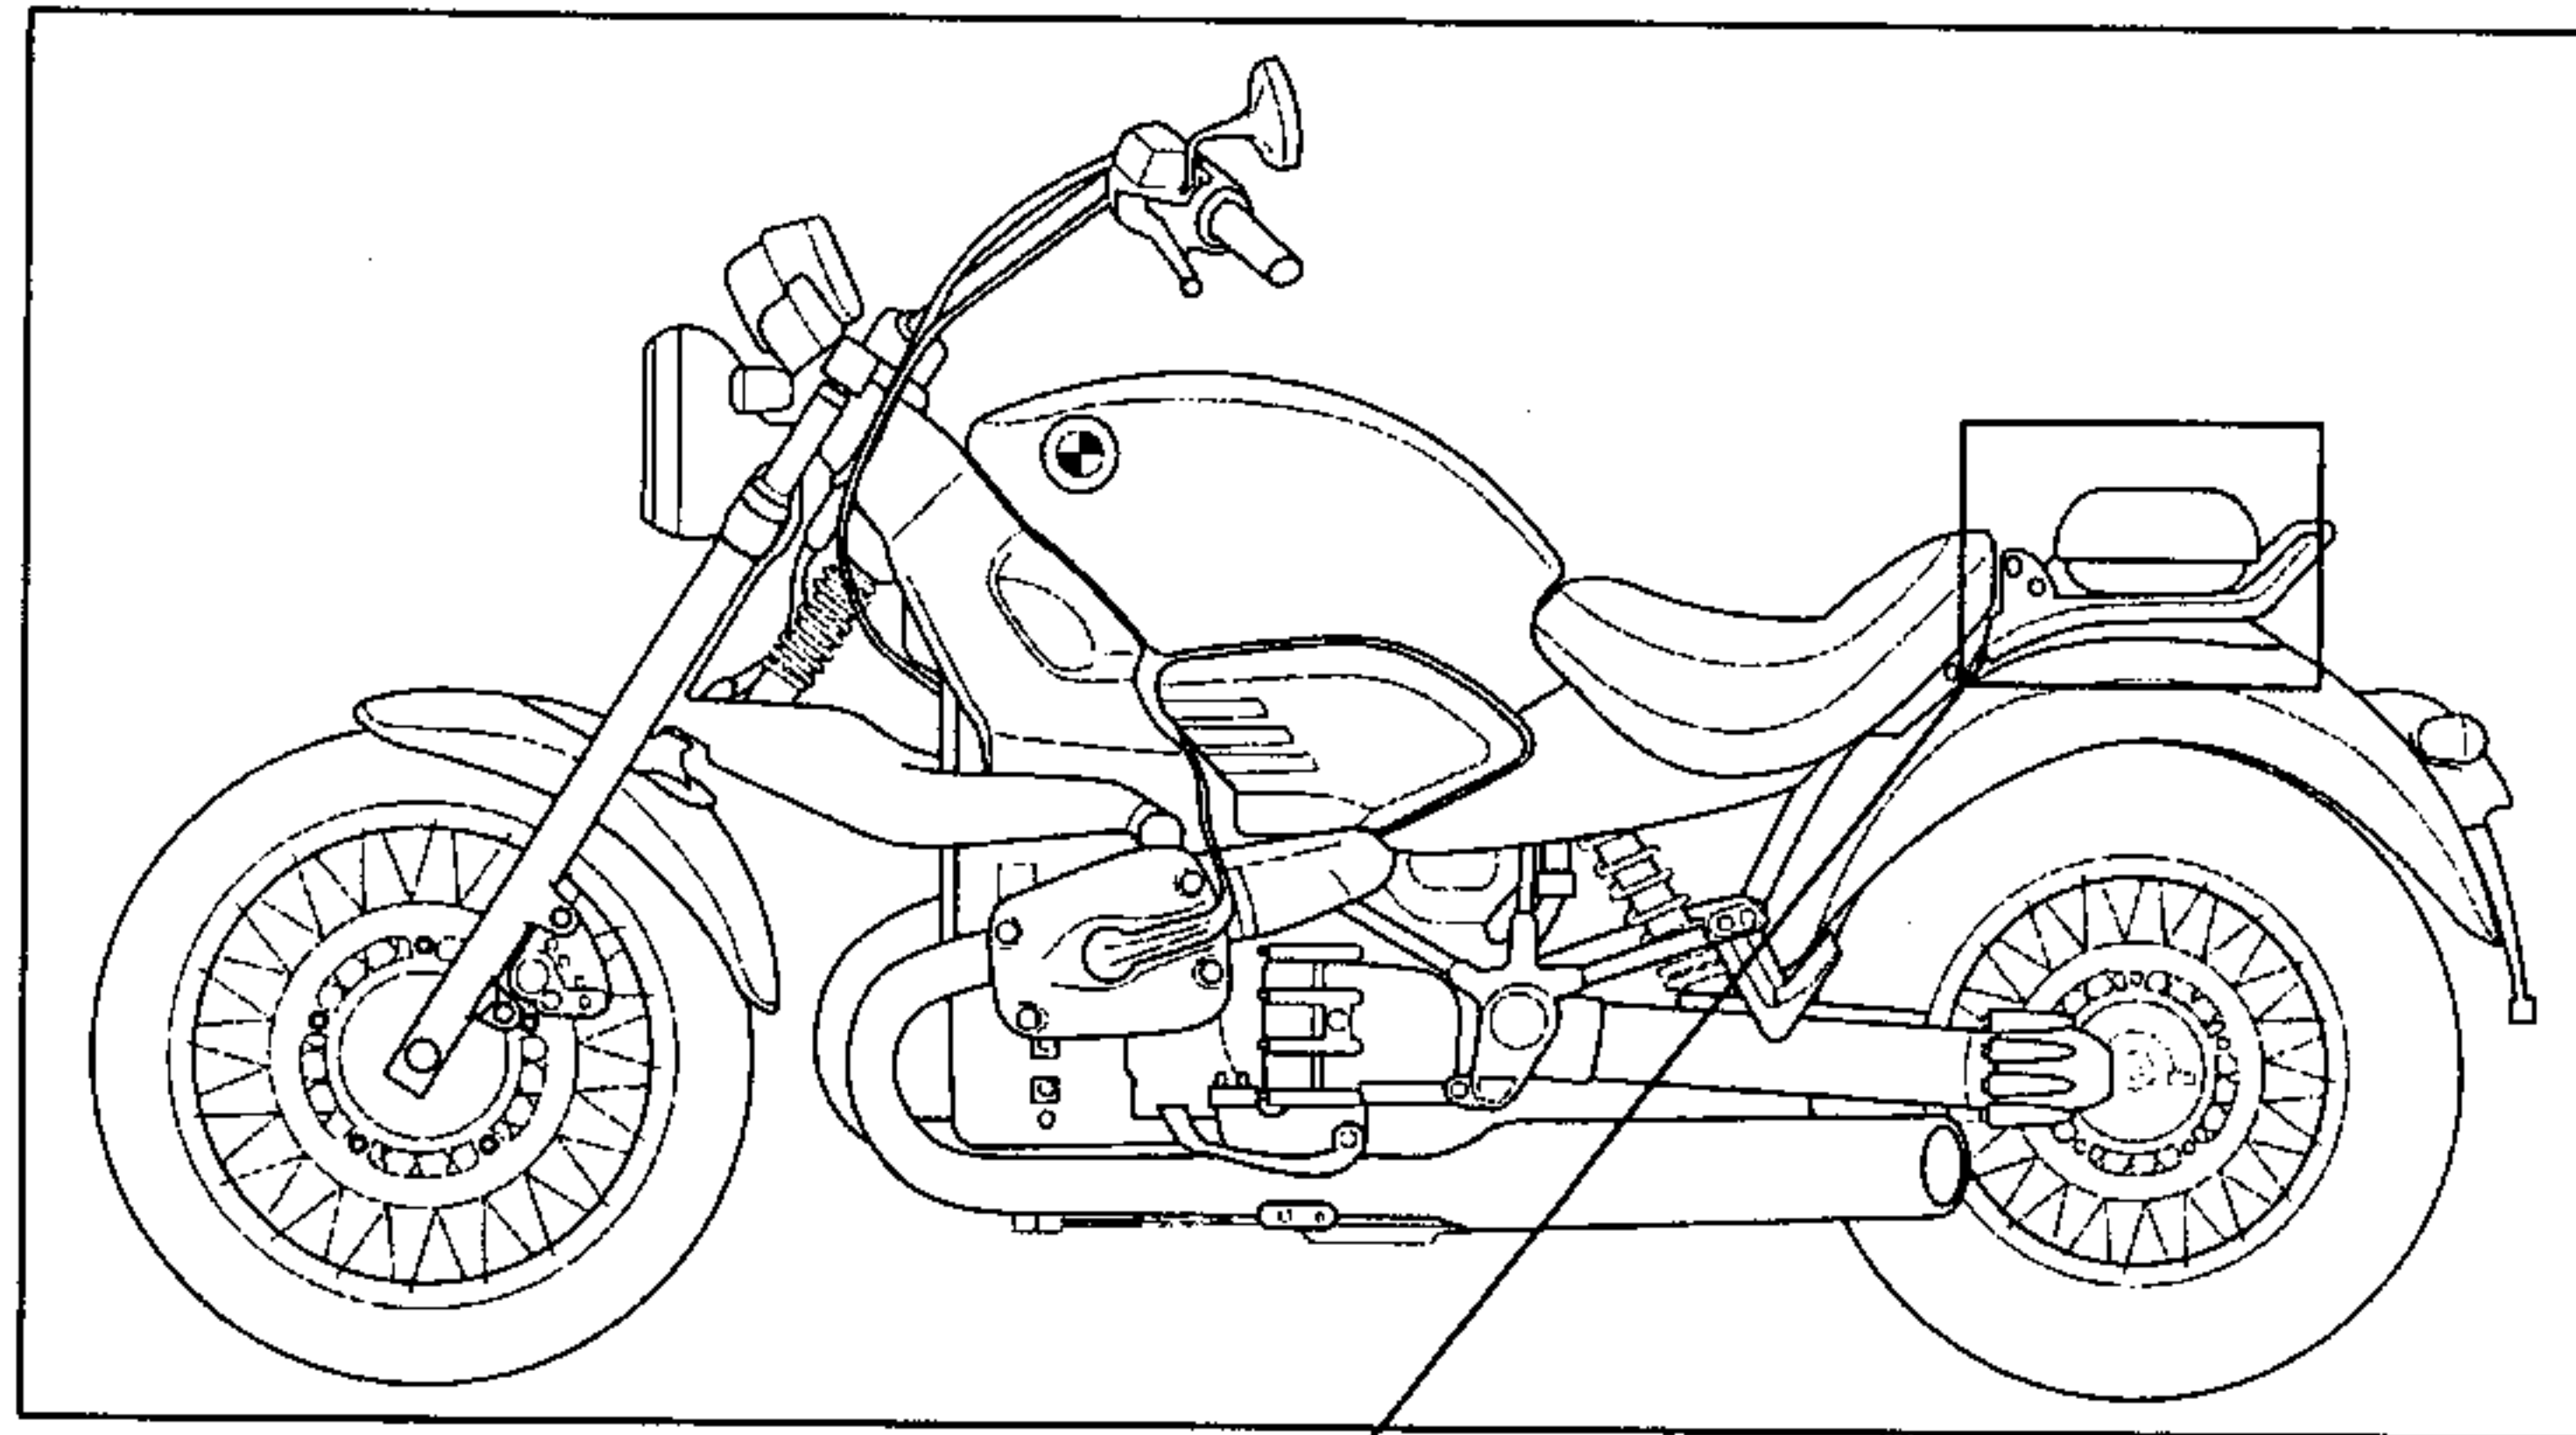
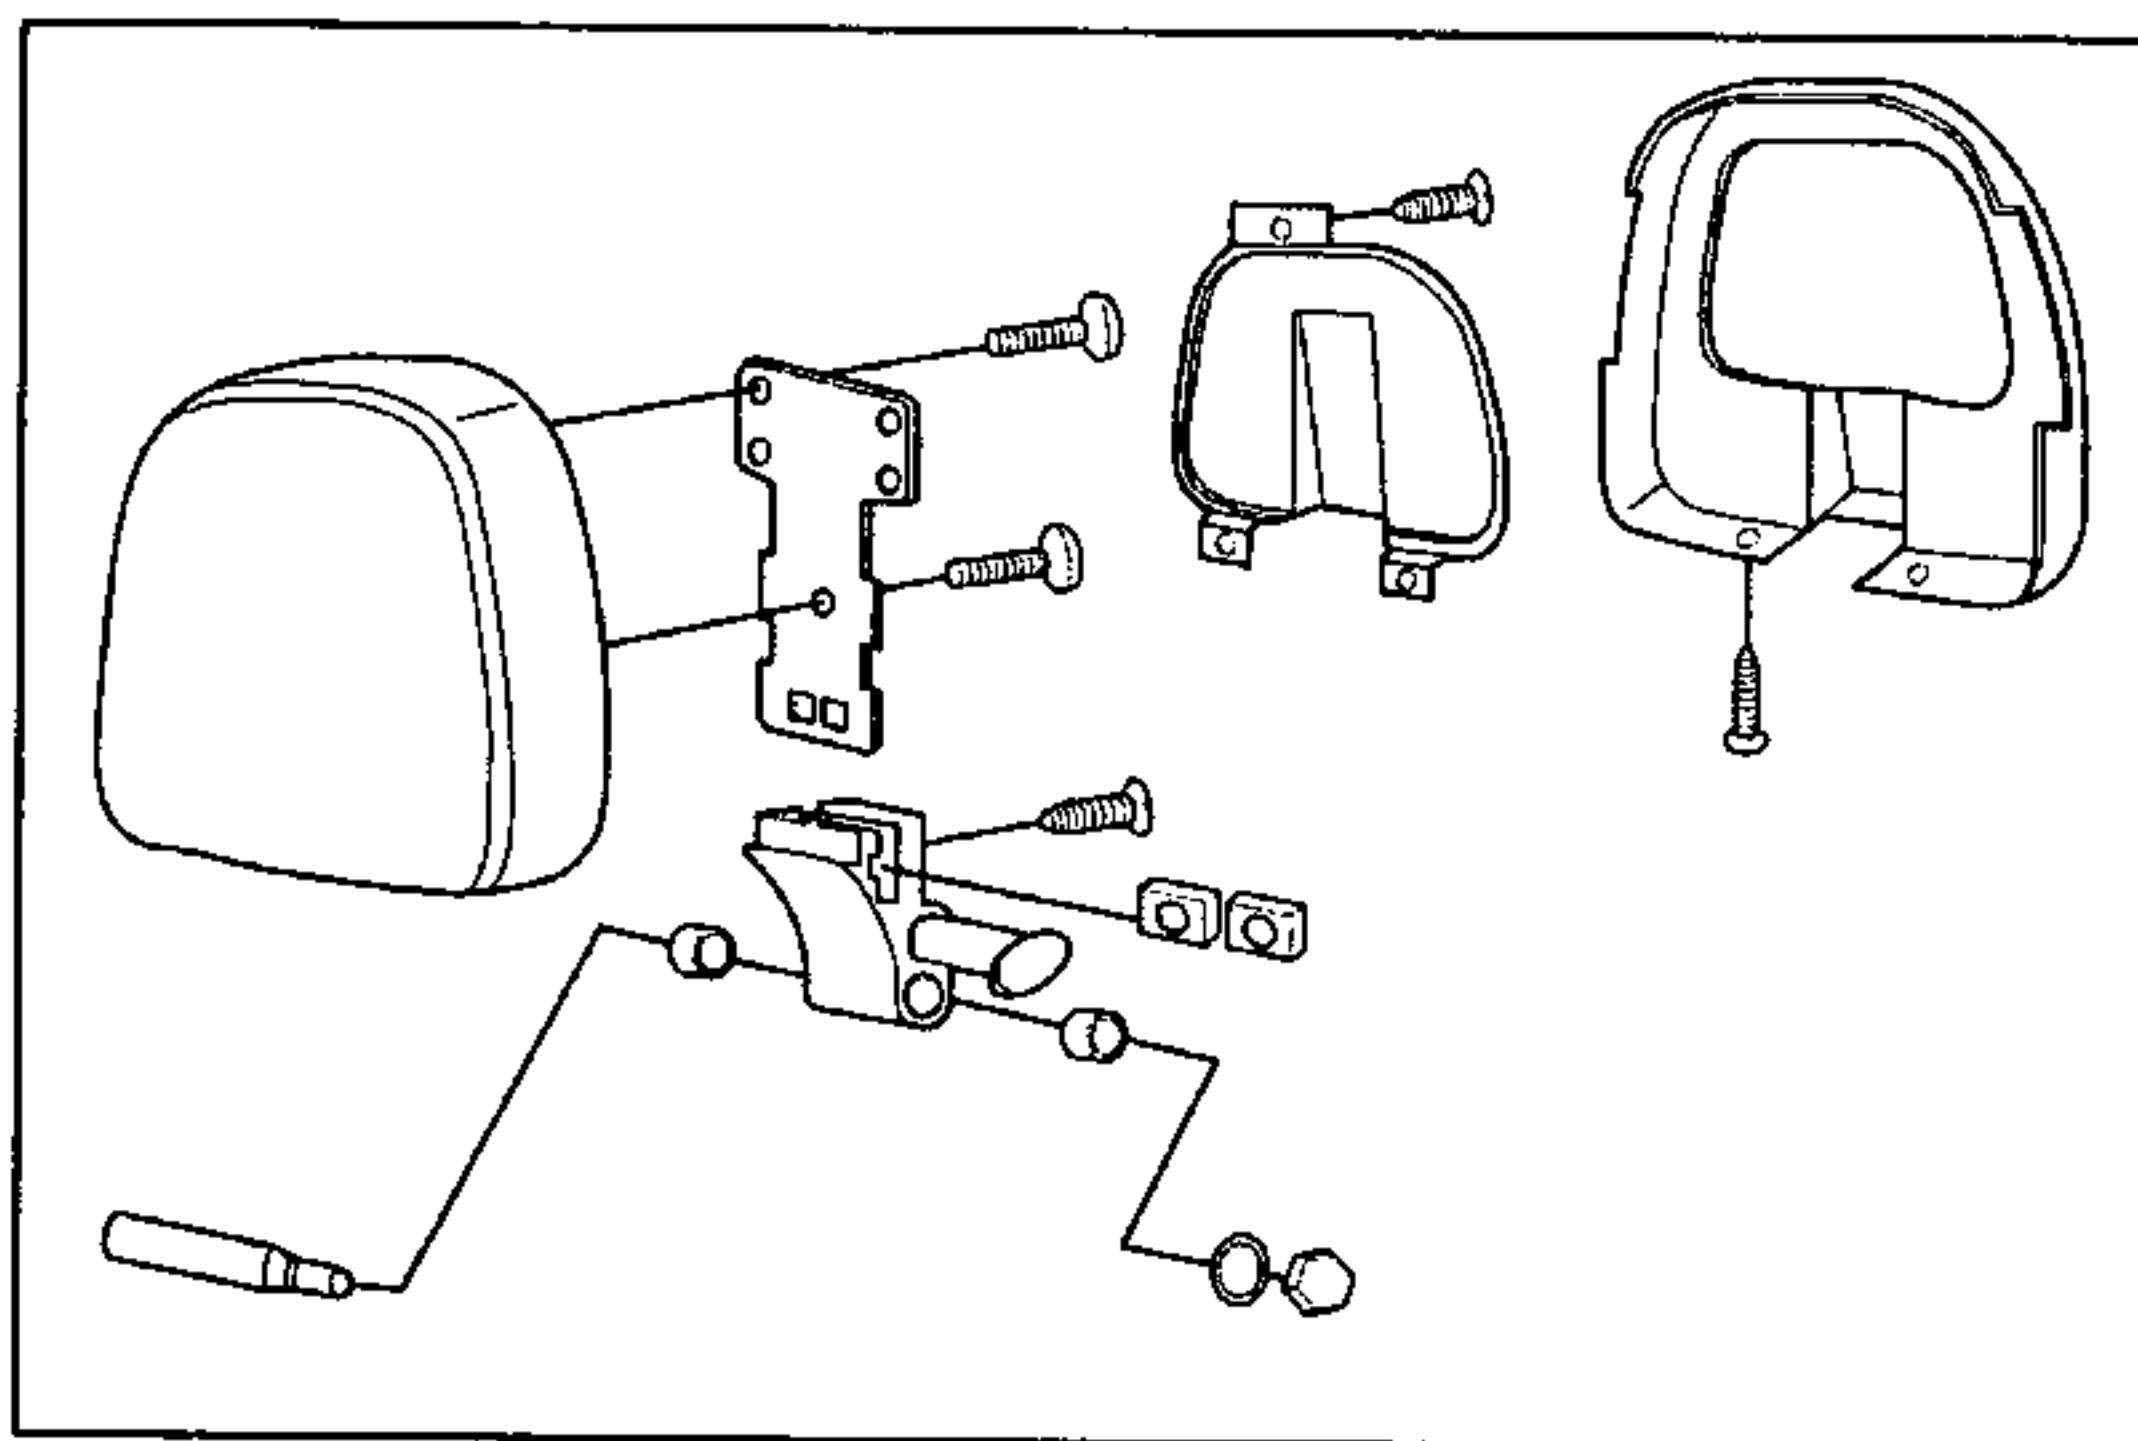
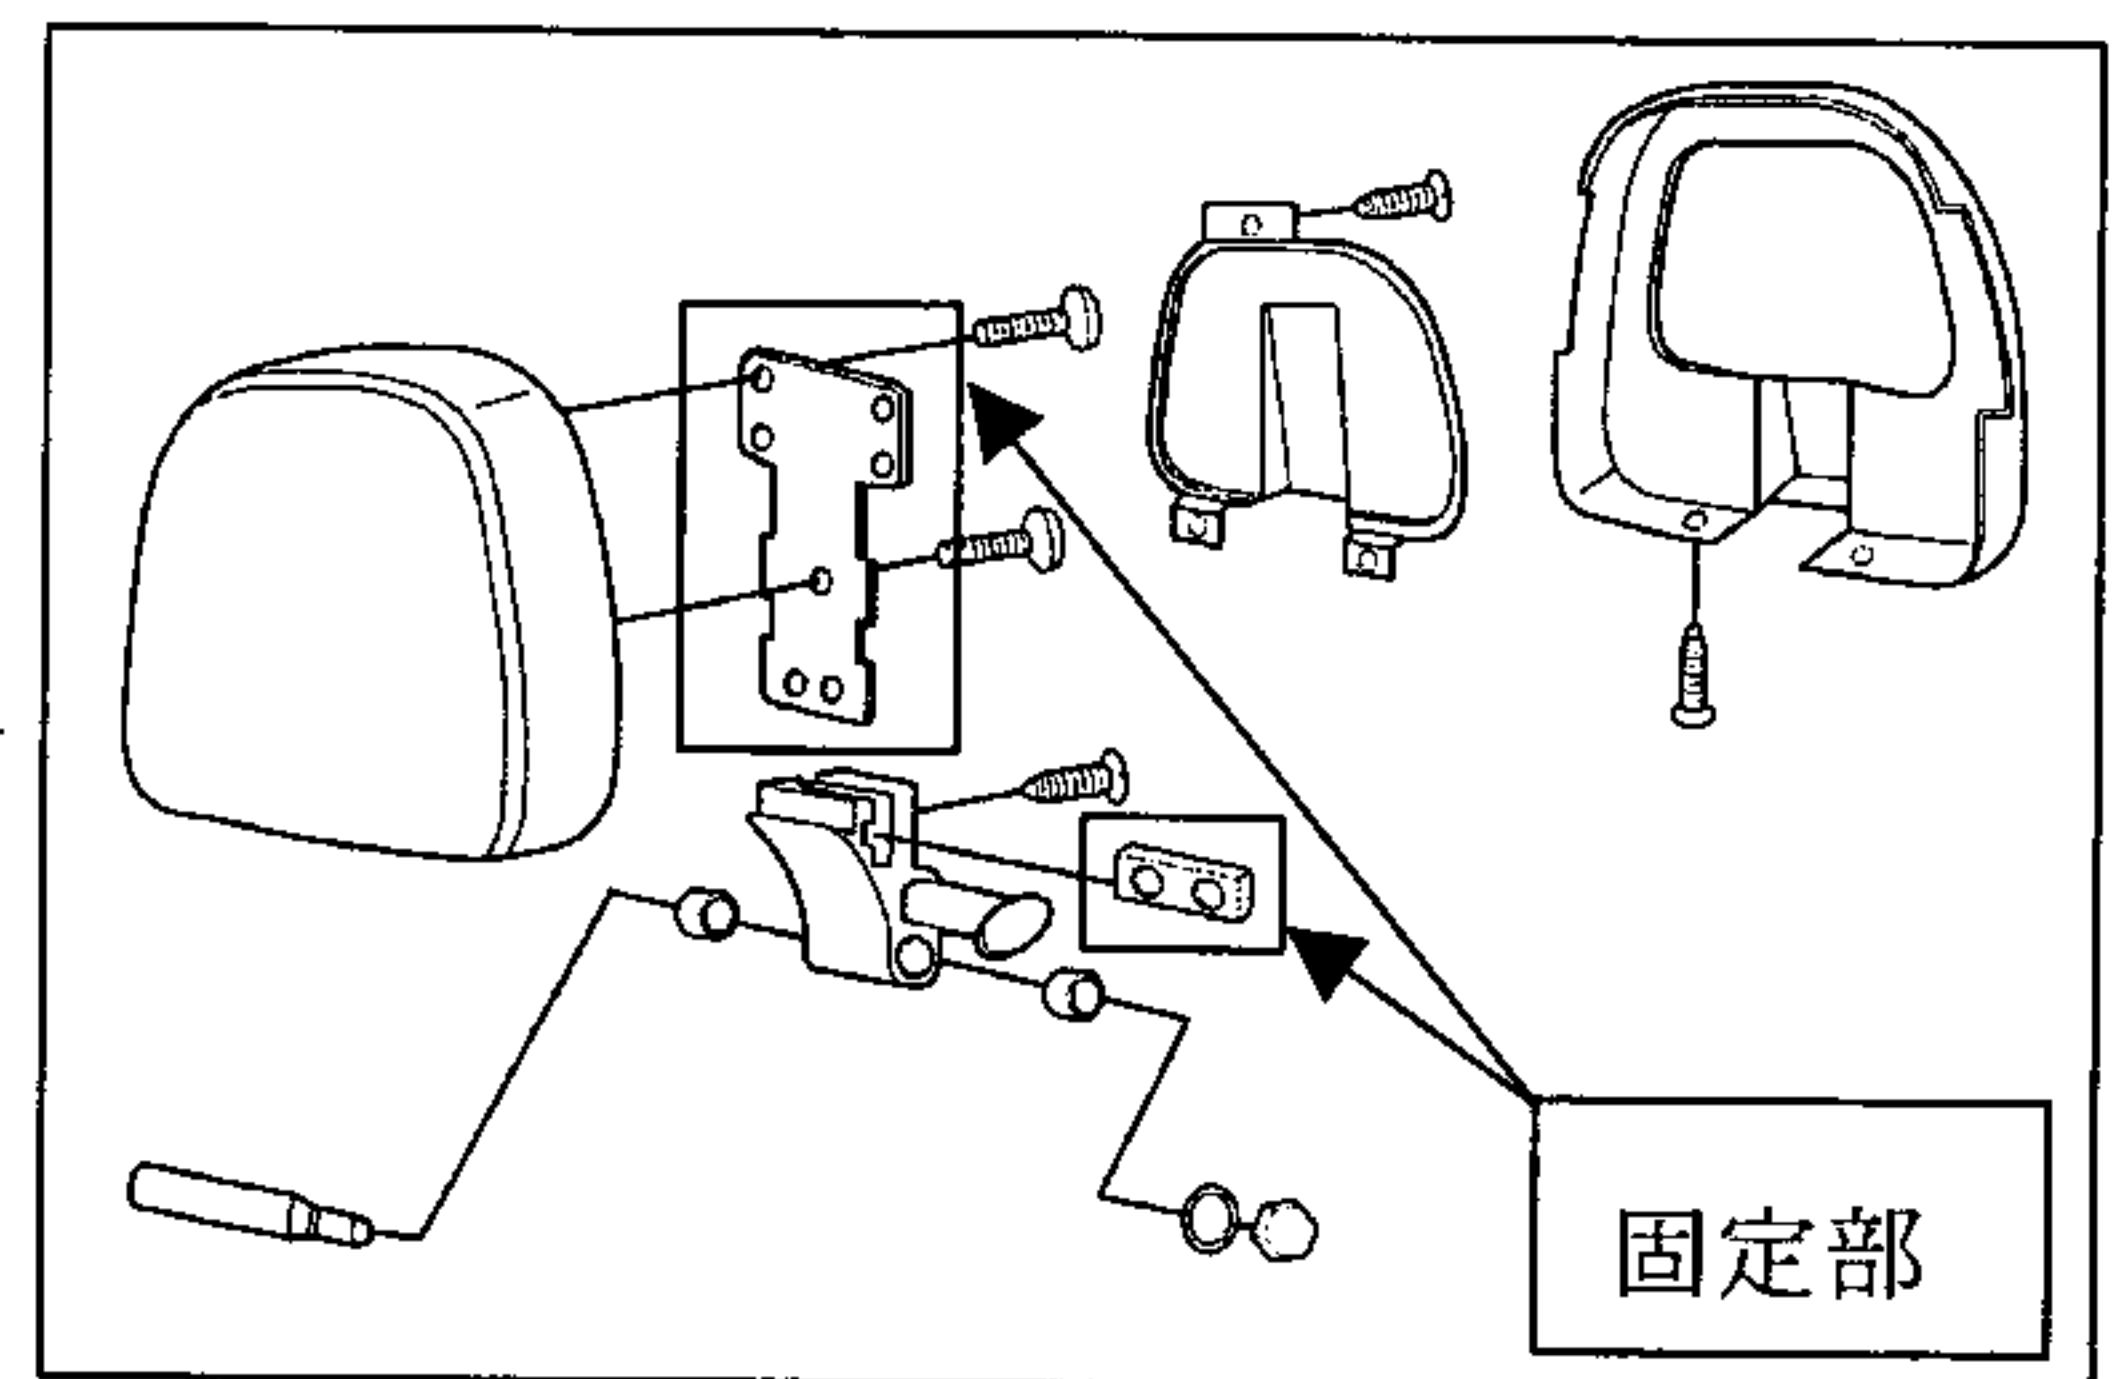
運転者席において、後部シートを立てて背もたれとして使用する場合、背もたれの固定方法が不適切なため、当該固定部に亀裂が発生し、最悪の場合、背もたれ（後部シート）が脱落し、運転姿勢に影響を与え運転操作を妨げるおそれがある。

全車両、当該固定部を対策品と交換する。

リーフスプリングの側面、調整ノブ側に塗布された緑色の識別マークの有無。

注：  は改善部品を示す
