## 改善箇所説明図

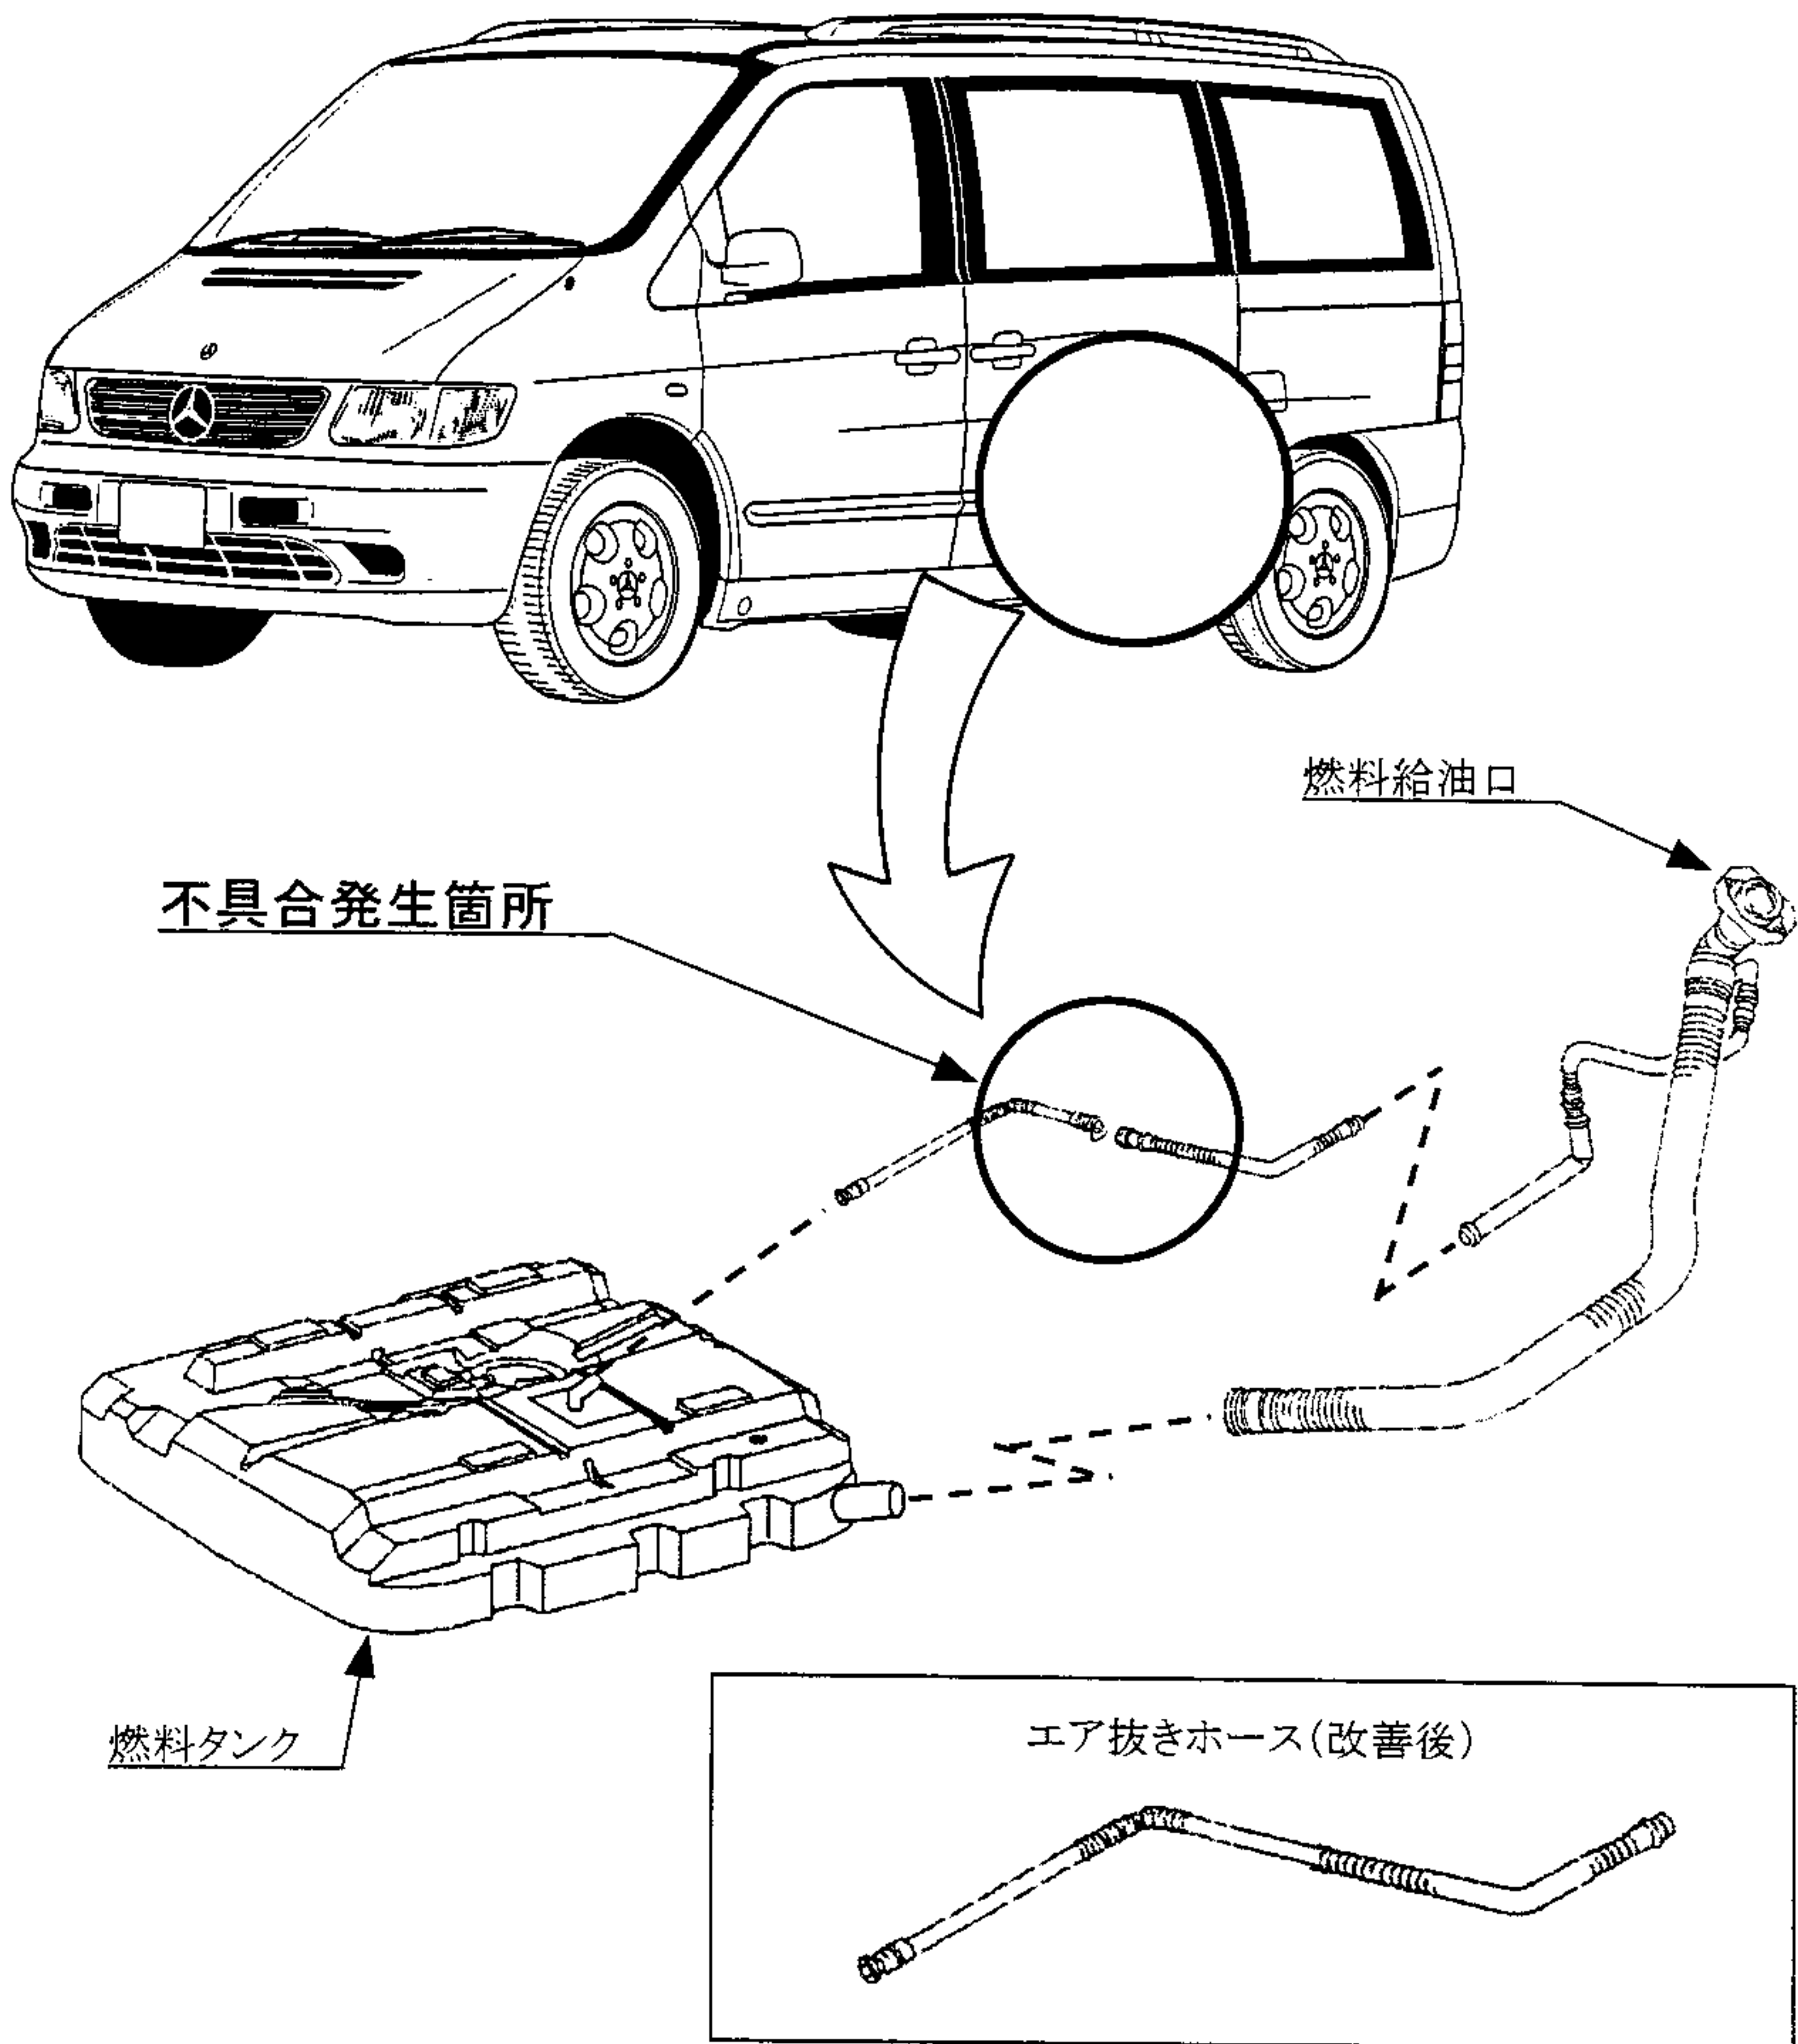
注:  は交換部品を示す。

燃料装置において、エア抜きホース接続部のOリングの組付けに不適切な場合があるため、取扱説明書及び給油口に貼付されているコーションラベルに記載されている給油量を超えて給油した場合に、燃料タンク上部に接続されている当該ホースに燃料が流入する場合があります、最悪の場合、当該接続部分から燃料が漏れるおそれがある。

全車両、当該エア抜きホースを対策品と交換する。
