## 改善箇所説明図

### 改善の内容

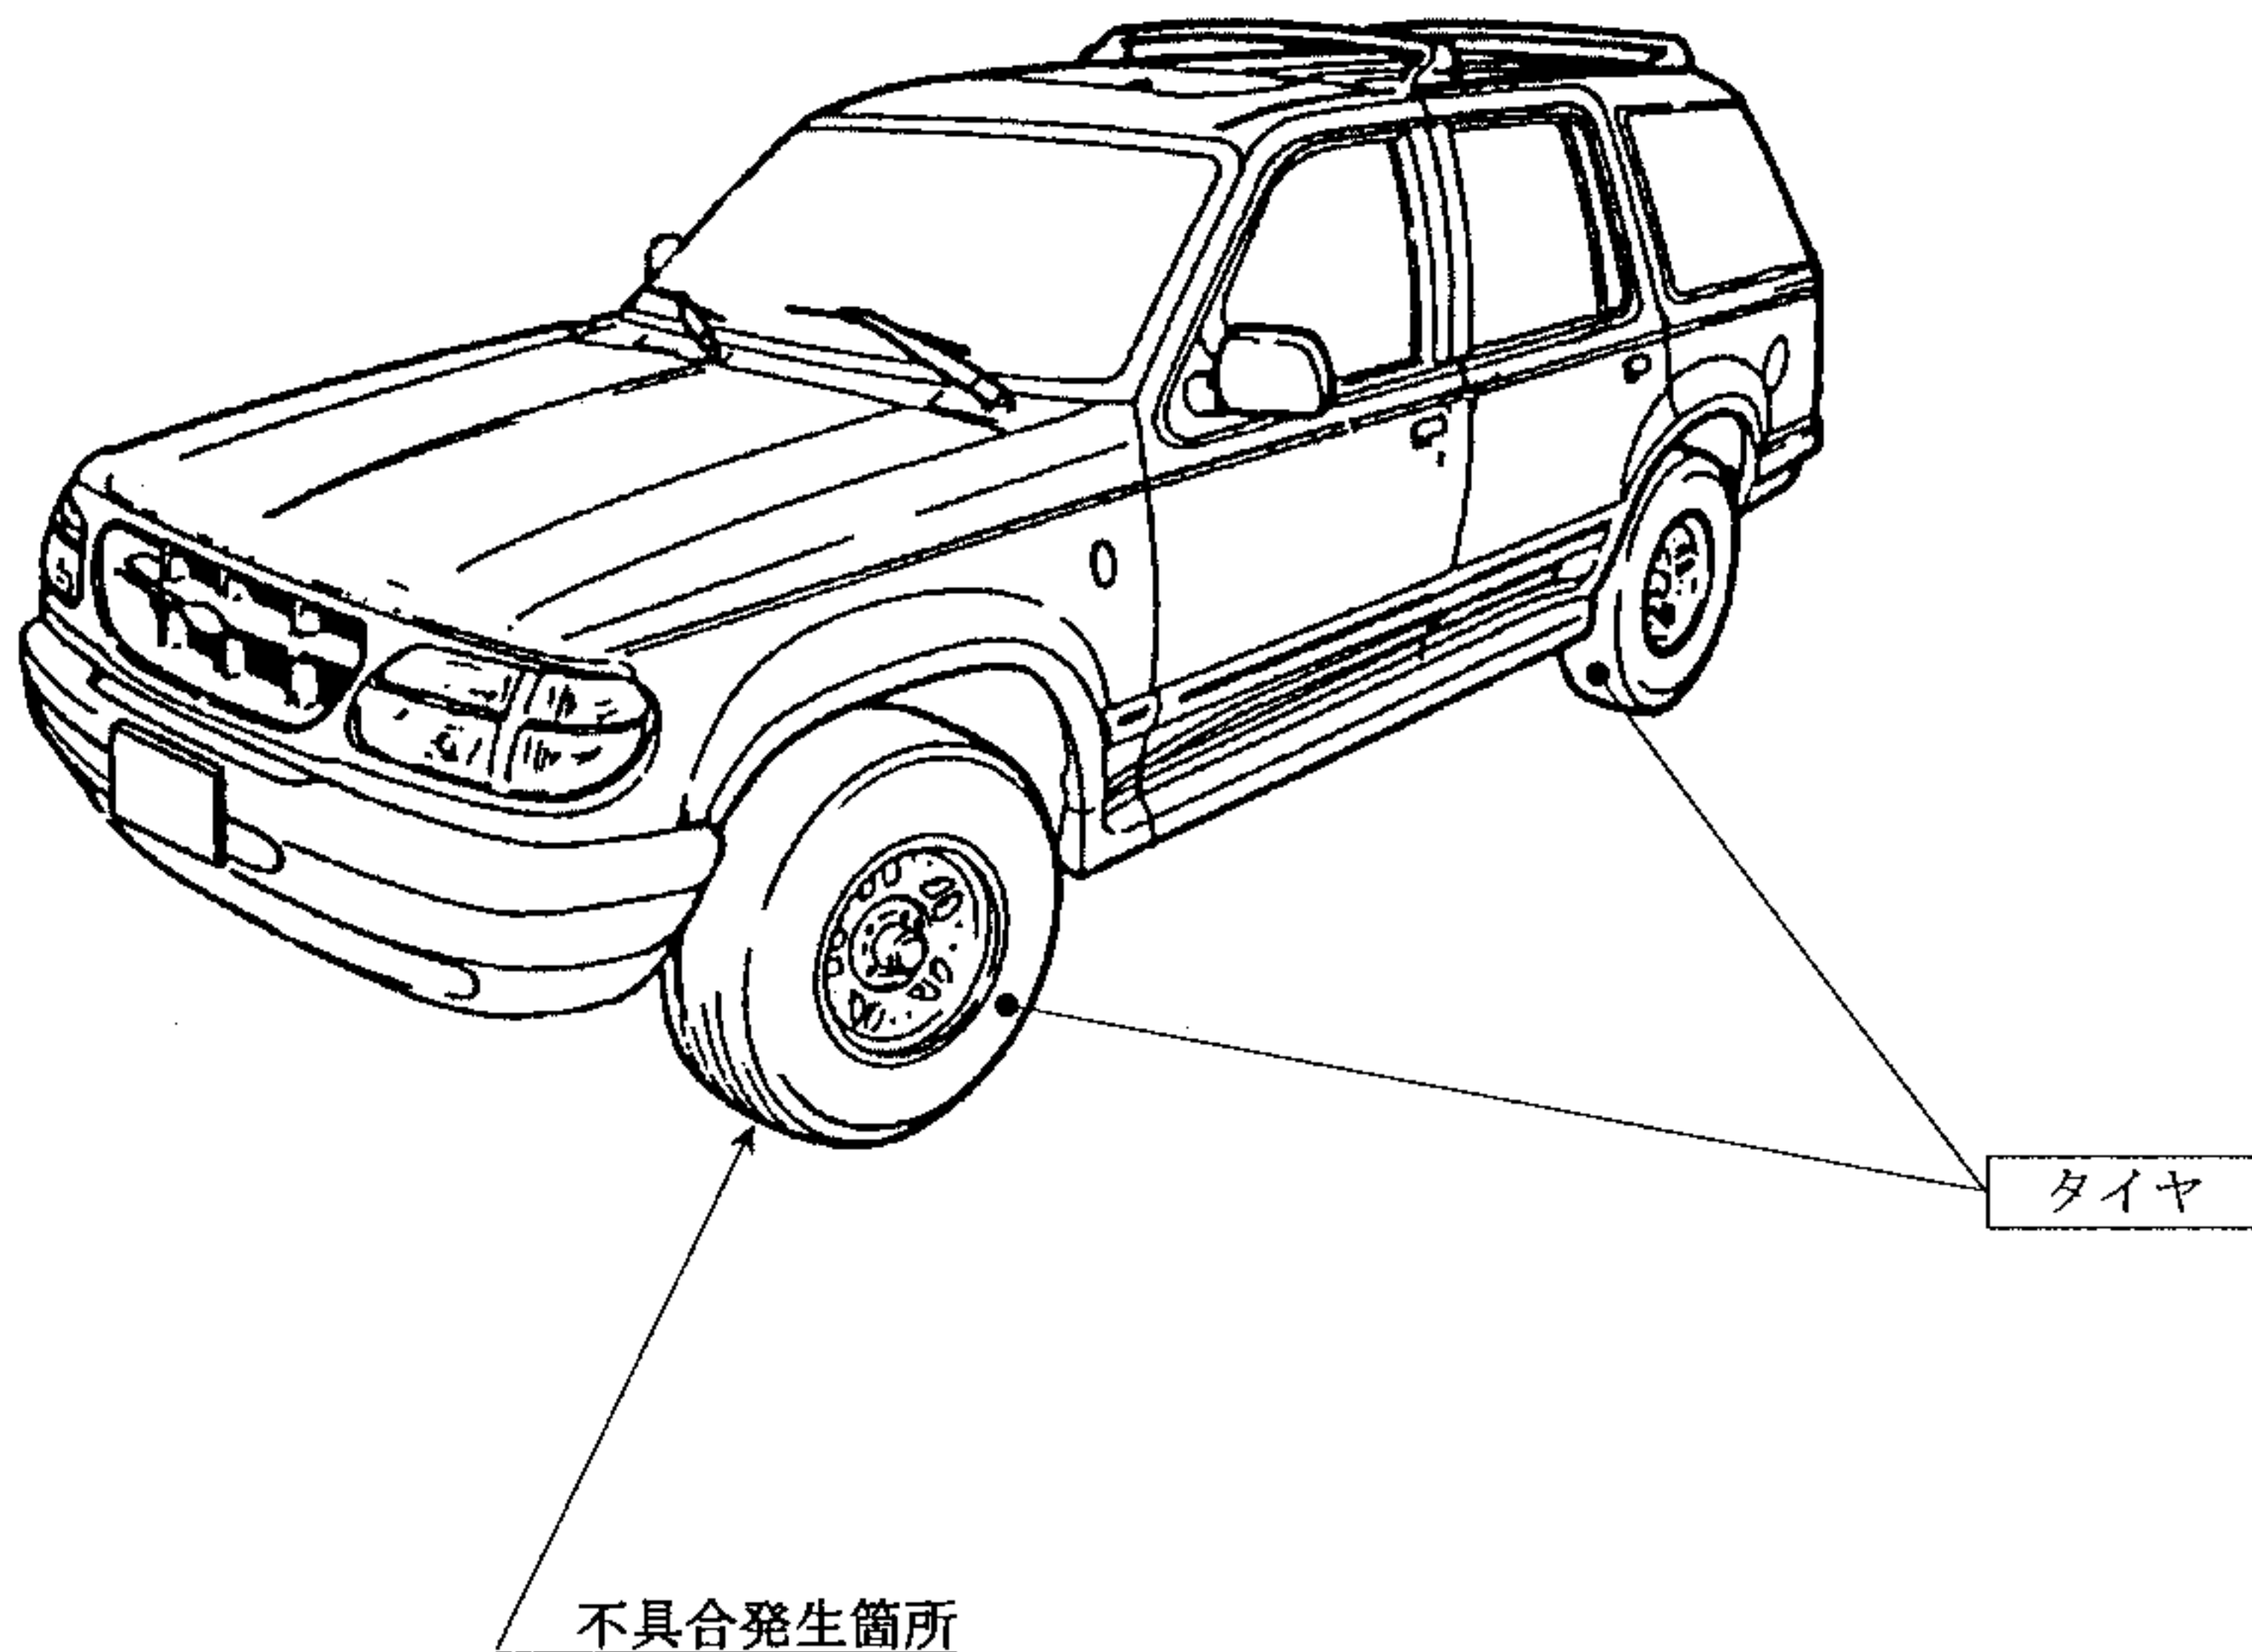
長期間（装着から3年以上を経過している場合）使用されたタイヤにおいて、引き続き使用を続けると、トレッド部が剥離することがあり、最悪の場合、トレッド部又はトレッド部とその内側のアウトースチールベルトが剥がれ落ち、走行安定性が損なわれるおそれがある。

注：  は交換部品を示す。

「ファイアストーン・ウィルダネス AT」タイヤが装着されているものは、全てのタイヤについて他社製のタイヤと交換する。

| 【交換対象タイヤ】 | Firestone Wilderness AT | P235/75 R15 |
| | Firestone Wilderness AT | P255/70 R16 |
