## 改善箇所説明図

### 基準不適合発生箇所

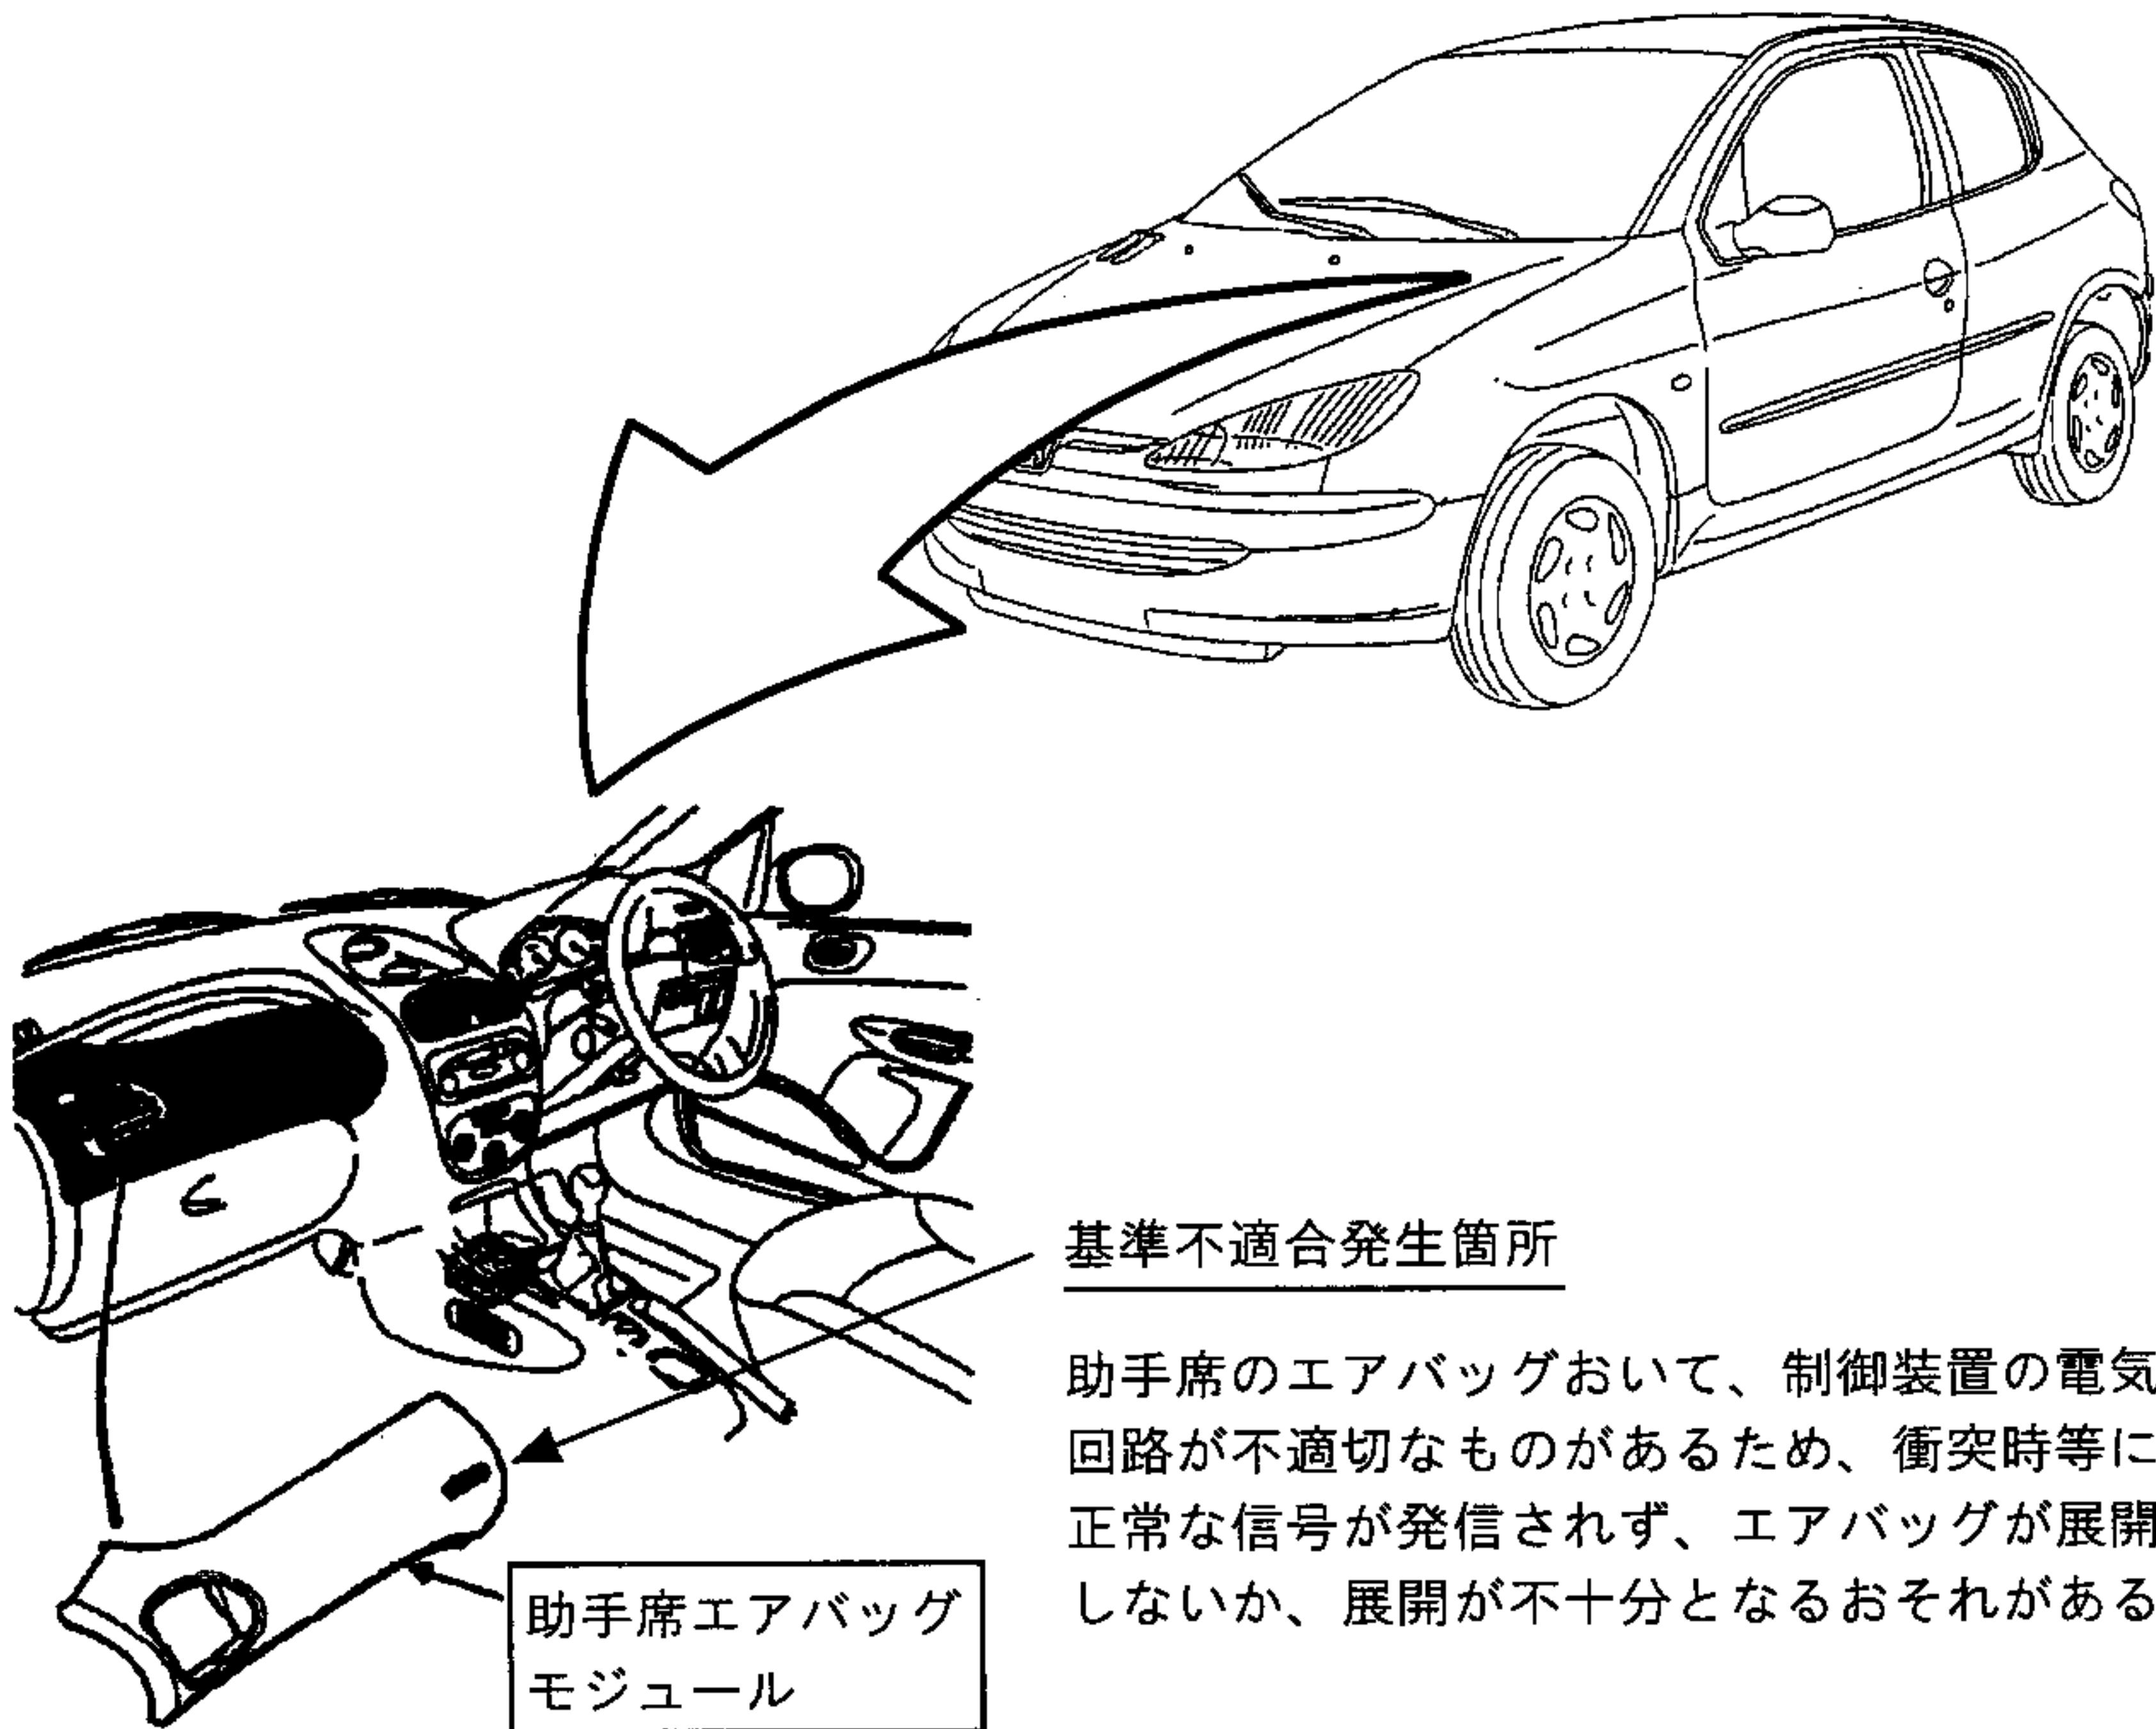
内は交換部品を示す

助手席のエアバッグにおいて、制御装置の電気回路が不適切なものがあるため、衝突時等に正常な信号が発信されず、エアバッグが展開しないか、展開が不十分となるおそれがある。

全車両、助手席エアバッグモジュールを良品と交換する。

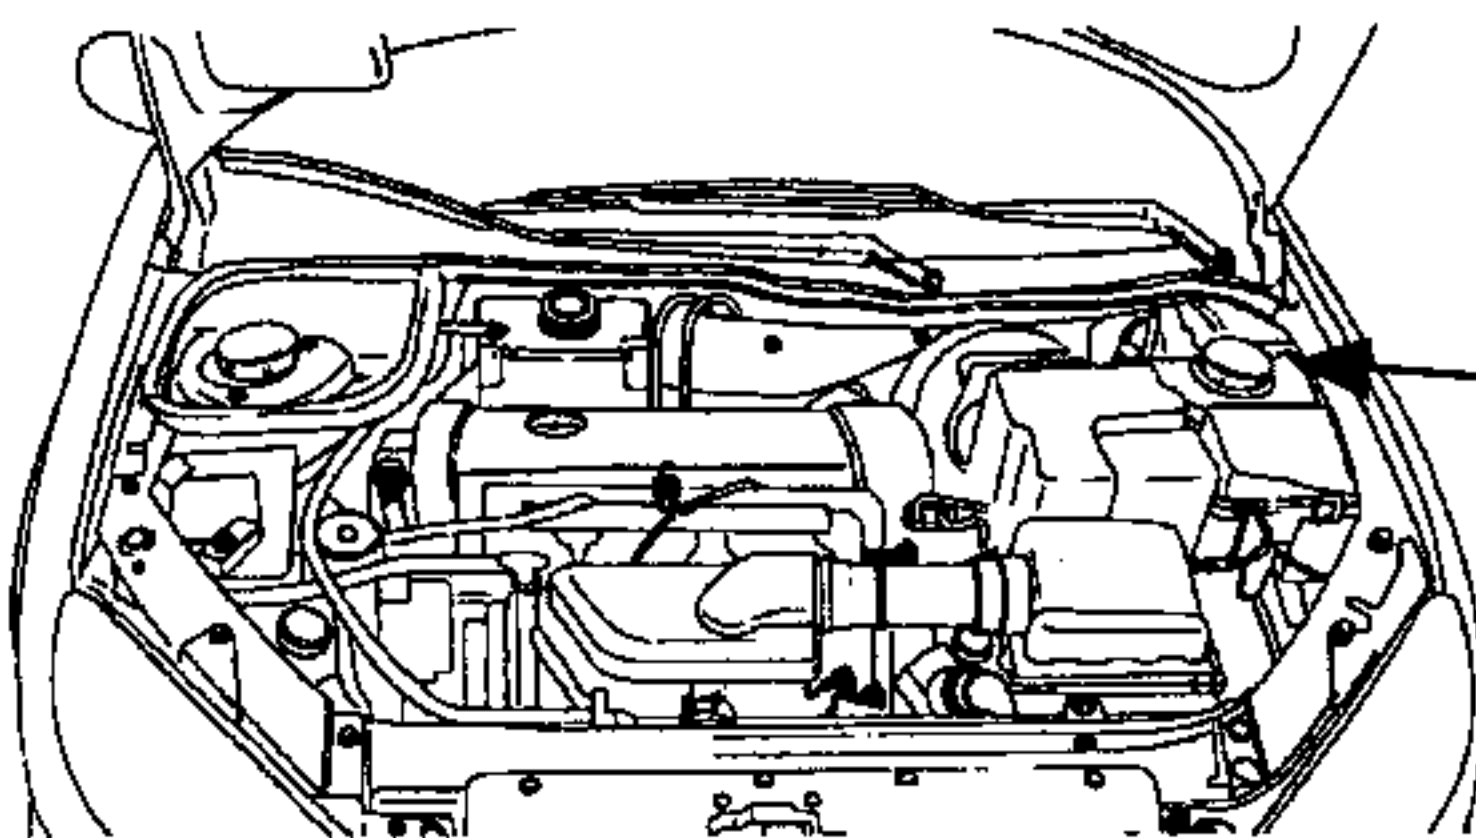
左側のストラット上部に青のペイントでマークを塗布する
