## 改善箇所説明図

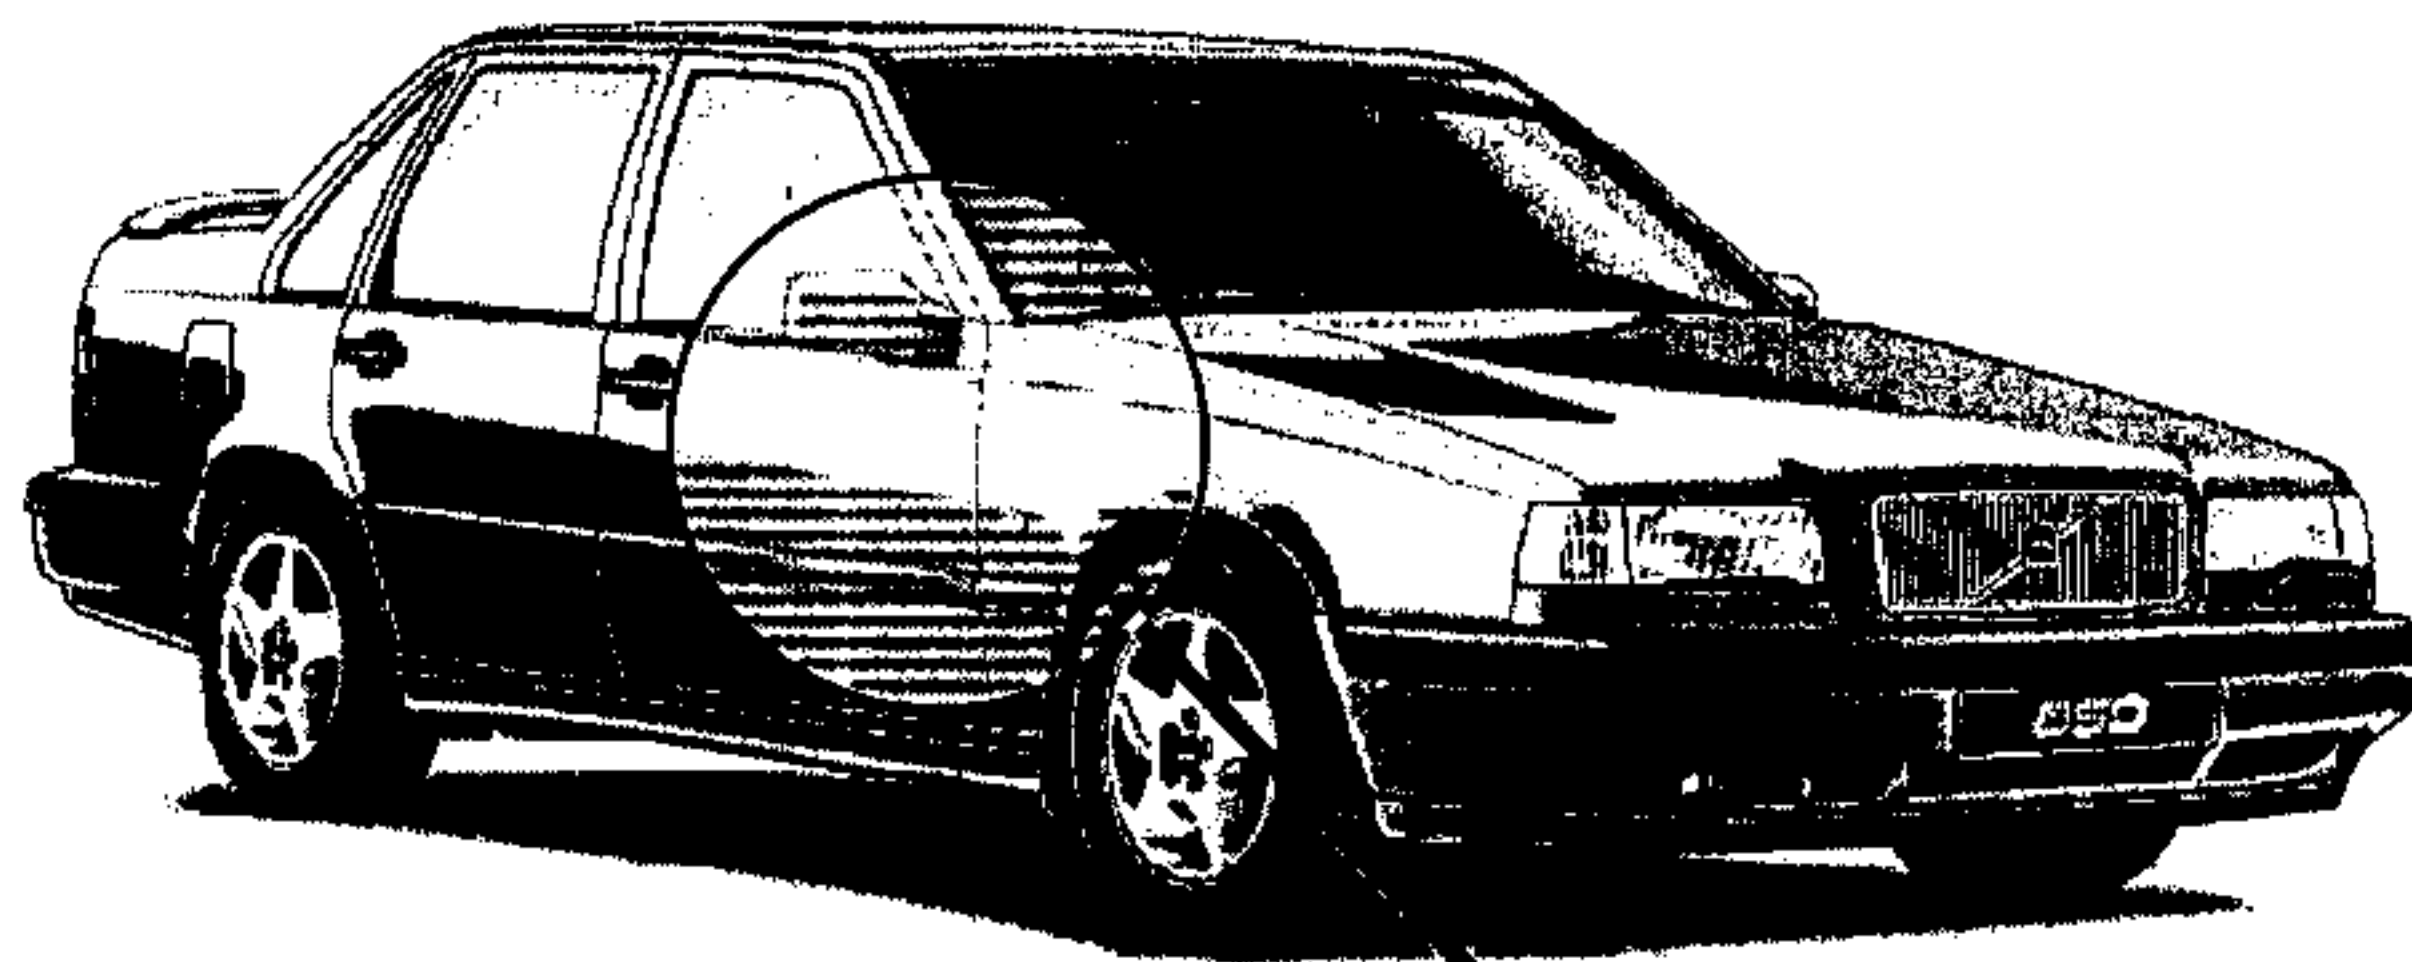
運転者席及び助手席のシートヒーター機構において、座面に組み込まれたサーモスタットの取り付け方法が不適切なため、座面の温度が設定温度以上に上昇することがあり、内部の熱線が硬化して損傷し、最悪の場合、損傷部分が過熱して座面の一部が焦げるおそれがある。

全車両、運転者席及び助手席のサーモスタットを、対策品と交換するとともに、熱線やシート生地にも損傷のあるものは、良品と交換する。

内は交換部品を示す

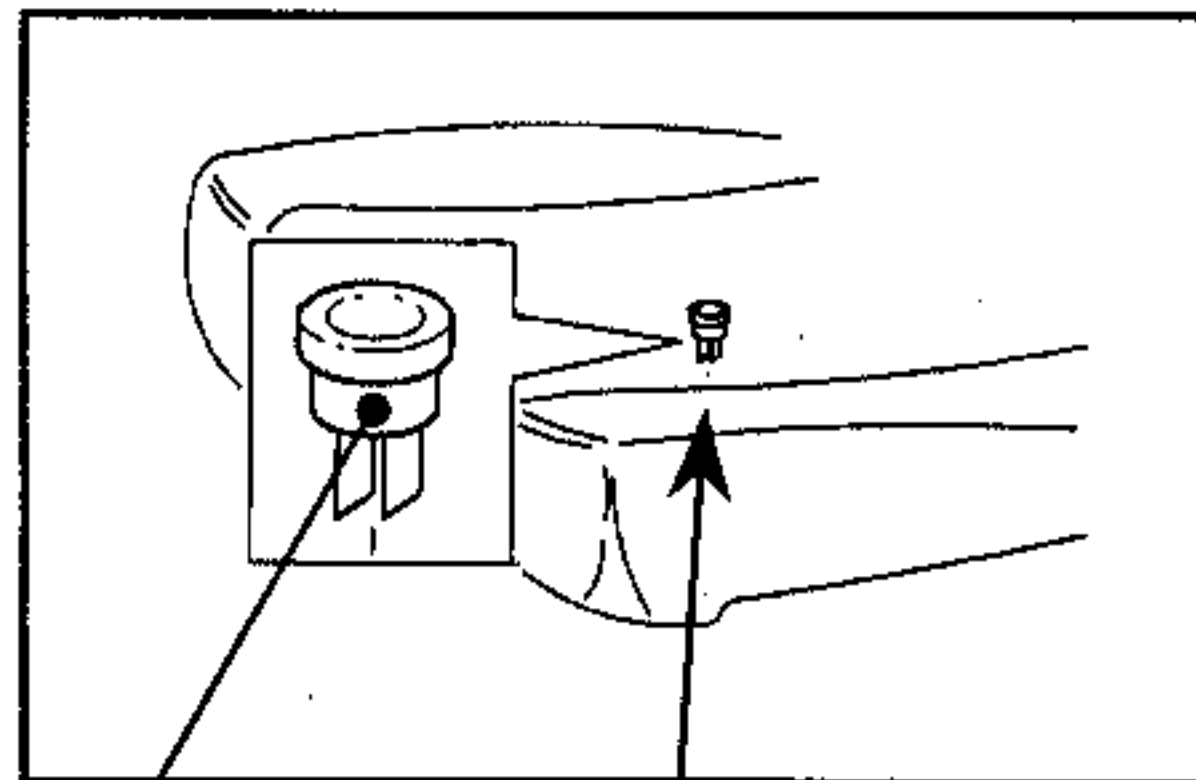
シートヒーターサーモスタットの取り付け箇所

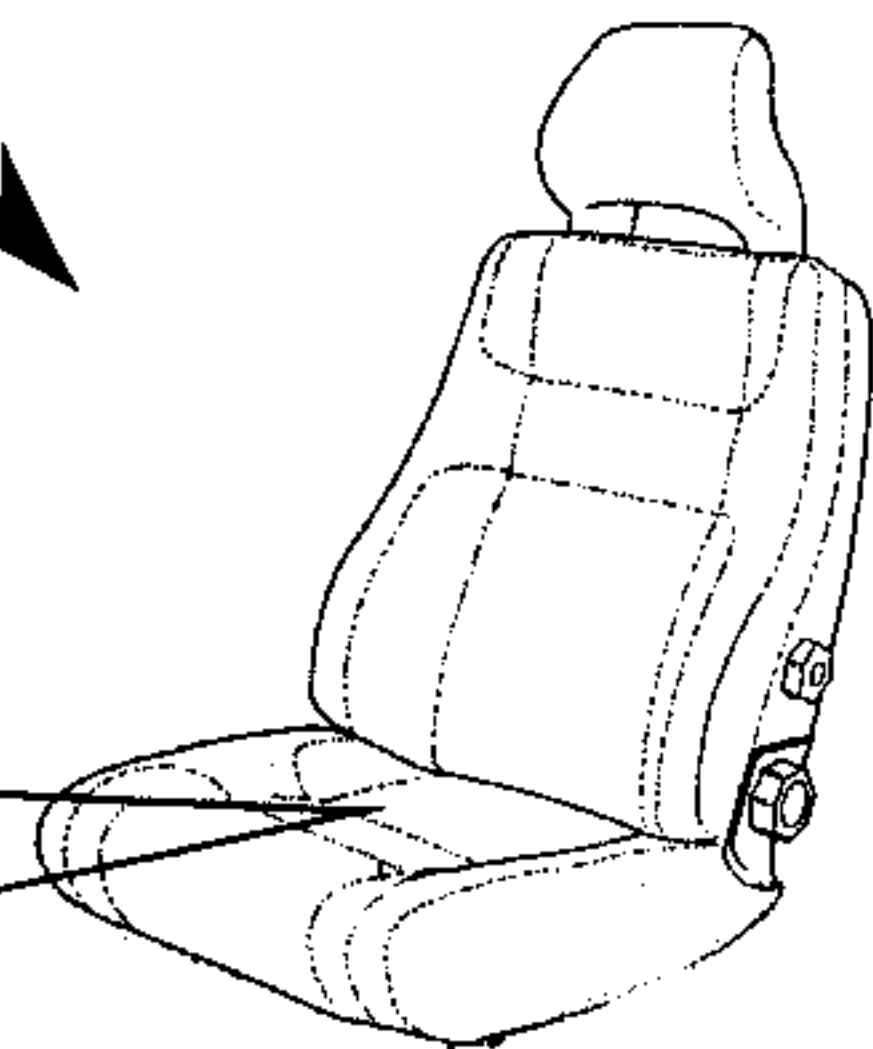
シートヒーターサーモスタット

不具合発生箇所
